北京经济技术开发区城市运行局

北京曼可顿食品科技有限公司“7·24” 疑似触电伤害事件调查报告

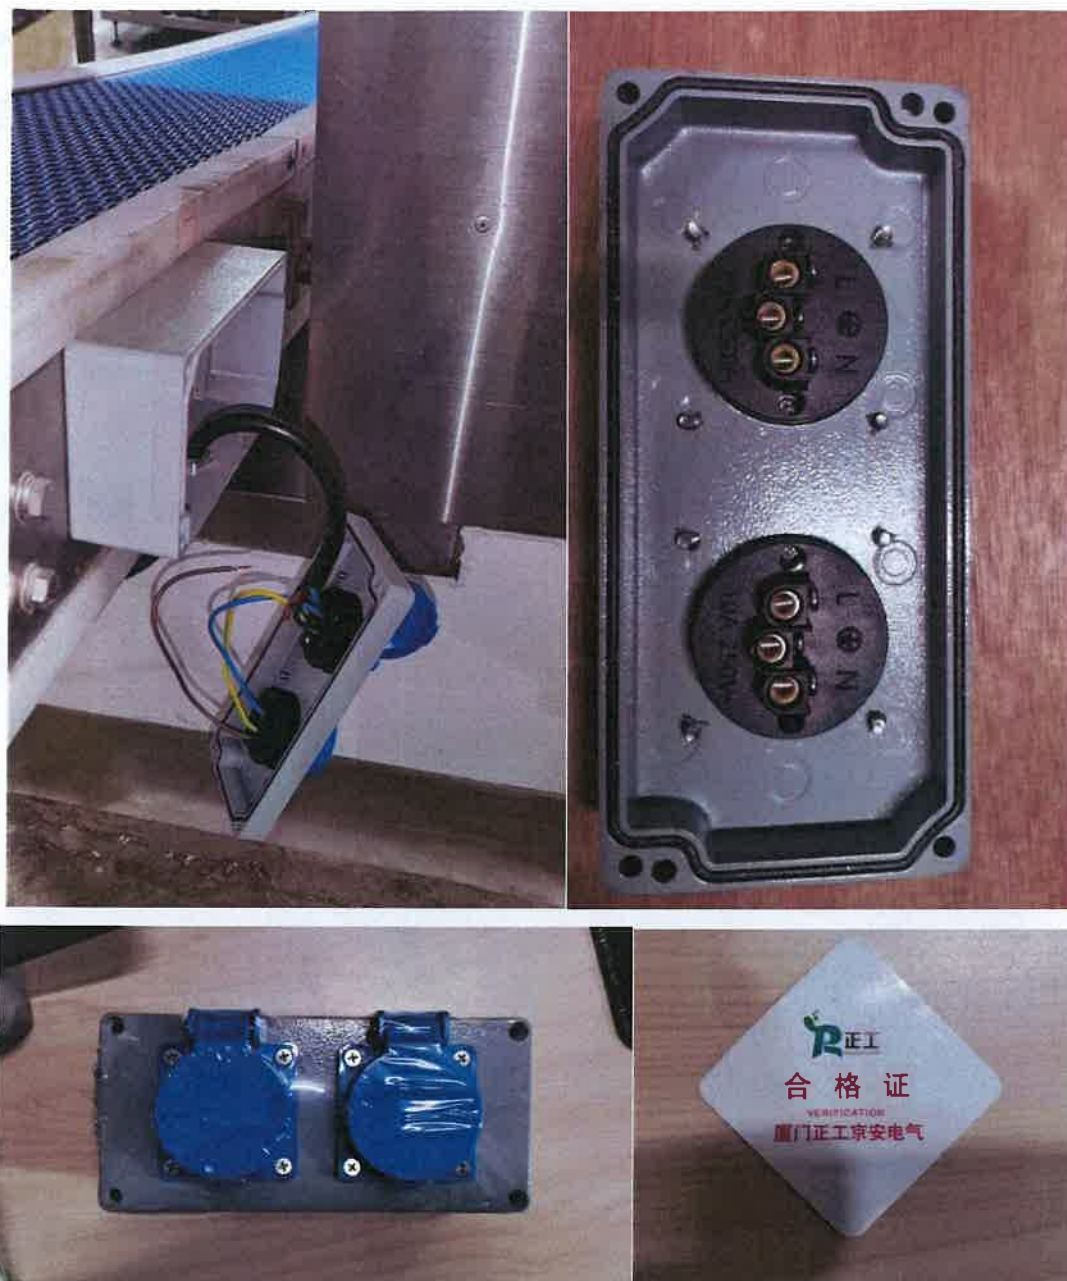
事件发生地点位于北京经济技术开发区科创十四街 8 号成品库包装区，在传送带南侧有一未安装完毕的插座，插座底部有变黑痕迹，插座不带电，插座电源上游为距离传送带北侧 3 米的配电柜，配电柜内控制插座的断路器处于断开状态。

图 1 事件作业的插座及其合格证

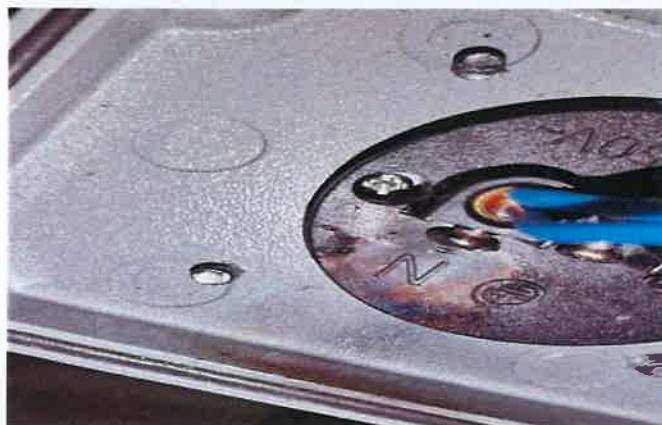
图 2 事件插座变黑痕迹

由事件插座变黑痕迹可知，事件插座N端（零线端）下部有变黑痕迹，结合事发现场李凯所述看到了亮光，即电气短路的弧光，可推断齐国作业时发生了电气短路，进而推断齐国从事插座更换作业前未切断插座回路的断路器QF16，作业时线路带电，且作业过程中，带电的相线触及到了事件插座的N端（零线端）紧固螺钉从而发生单相短路，短路电流使得插座回路的断路器QF16自动断开。由于电压仅为交流220V，短路点发生在低压配电系统电气线路的末端，短路产生的电弧能量相对较低，且由于断路器短路保护瞬时动作切断了电源，电弧作用时间短，仅有可能对人体外部造成局部的灼伤，不会导致人体电击和死亡。

触及插座的 N 端紧固螺钉的情况下发生单相短路产生弧光，断路器 QF16 自动断开，切断了该插座回路电源。该弧光仅可能对人体外部造成局部灼伤，不会导致人体电击和死亡。

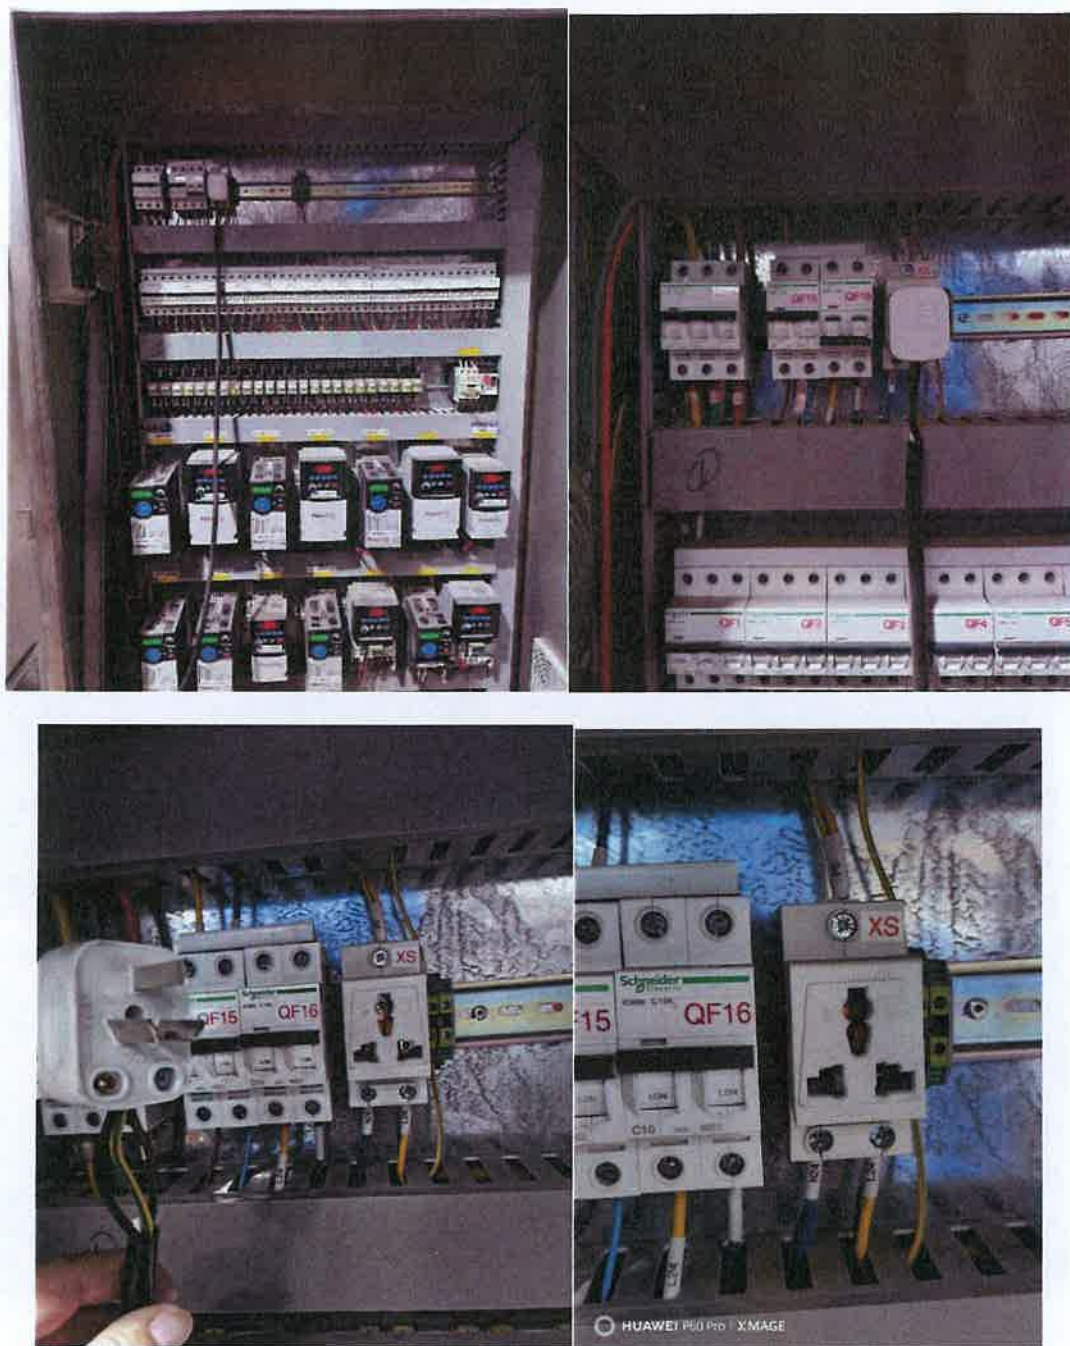
图 3 事件相关配电柜内部

由该事件配电柜内部照片及其原理图可知，该配电柜内未设置漏电保护装置，配电柜内插座XS回路亦未设置漏电保护器（RCD）。即使齐国在传送带插座回路作业发生触电的情况下，控制配电柜内插座XS的断路器QF16（额定电流10A）也不会自动断电；如果齐国两手分别接触了相线和零线（地线或者金属部分），通过人体的电流仍然不会使断路器QF16自动断电。断路器QF16只有在短路或过载状态下才会自动断电。
