北京经济技术开发区城市运行局

江苏中益建设集团有限公司“5·29”高处坠落事件调查报告

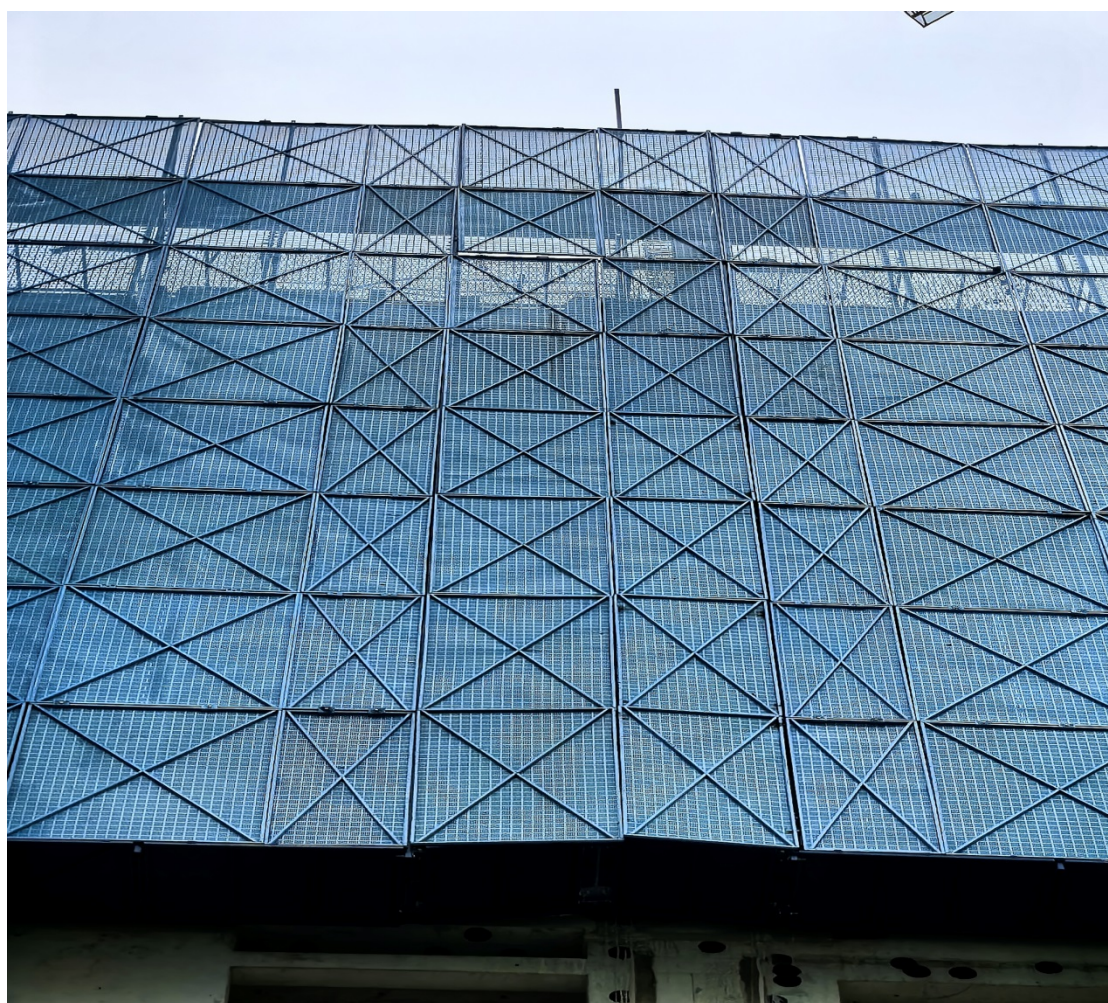
(1) 钢板网敞开区域

事件发生地点位于北京经济技术开发区亦庄新城 0202 街区 YZ00-0202-X47R1 地块项目 3#楼 10 层顶板 A/8-11 轴外墙南侧，外防护架采用全钢附着式升降脚手架。全钢附着式升降脚手架停在 7 层至 10 层，脚手架 7 层设有翻板，脚手架每层设有步道，脚手架 9 层步道外侧的一张钢防护网下口悬空敞开且右下角疑似人为破坏痕迹，其余网片齐全完整。死者廖宗热坠落位置为首层 A/8-11 轴南侧的地面，同时在其坠落身侧发现撬棍一根，撬棍上有疑似油漆残留物。

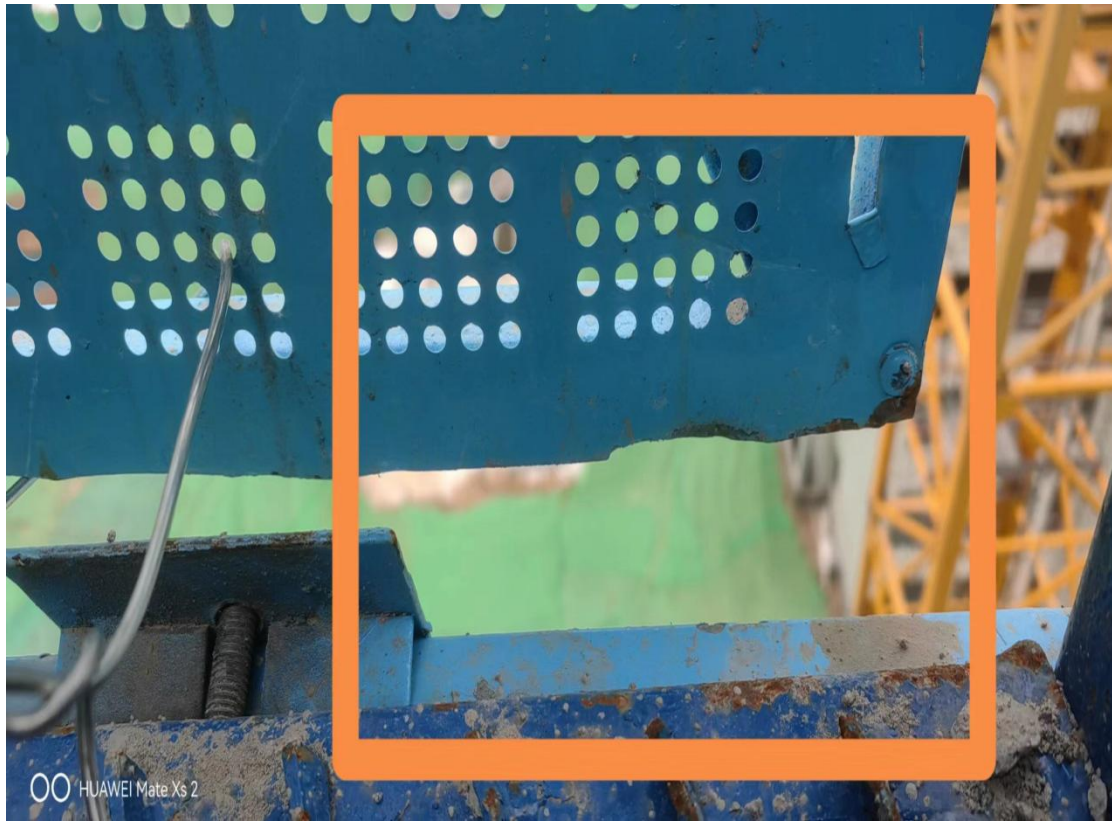
(8) 钢板疑似网破坏位置

依据 GA/T928-2011《法庭科学线形痕迹的检验规范》、中国刑事科学技术大全《痕迹检验》（中国人民公安大学）相关要求，北京明正检测服务有限公司采取了模拟现场撬压实验，得出事件现场钢防护网上线条痕迹，与撬压痕迹样本中明显、粗大、连贯的线条痕迹对接自然流畅，线条间相对位置、间距一致，且粗大线条间的细小线条痕迹对应吻合，本质反映了二者为同一造痕体的同部位表面的凹凸形态同

一性和其他客体的不可重复性，构成了同一认定的客观依据。

经痕迹检验得出事件现场钢防护网上撬压痕迹是事件现场的撬棍所留。

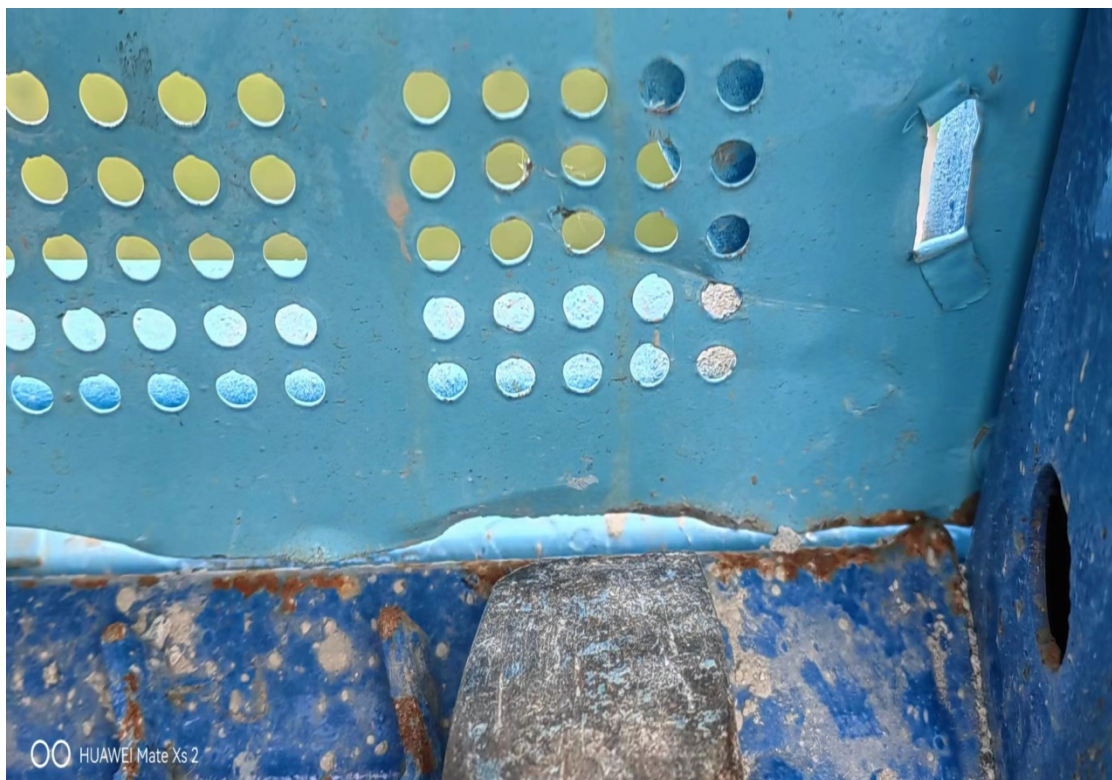
(9) 钢板疑似网破坏位置与撬棍对比图

依据技术规范《油漆鉴定规范（SF/Z JD203001-2015）》相关要求，北京明正检测服务有限公司通过对事件现场撬棍蓝色附着物与事件现场钢防护网上蓝色油漆进行检测比对，两者元素组成相同，即检出 C、O、AL、Si、S、Ca、Ba、Fe 等元素，红外吸收光谱相同。

经微量物证检测得出事件现场撬棍蓝色附着物与事件现场钢防护网上蓝色油漆的成分均相同，为同类物质。
