北京经济技术开发区城市运行局

苏州通安建筑有限公司“10·5”一般生产 安全事故调查报告

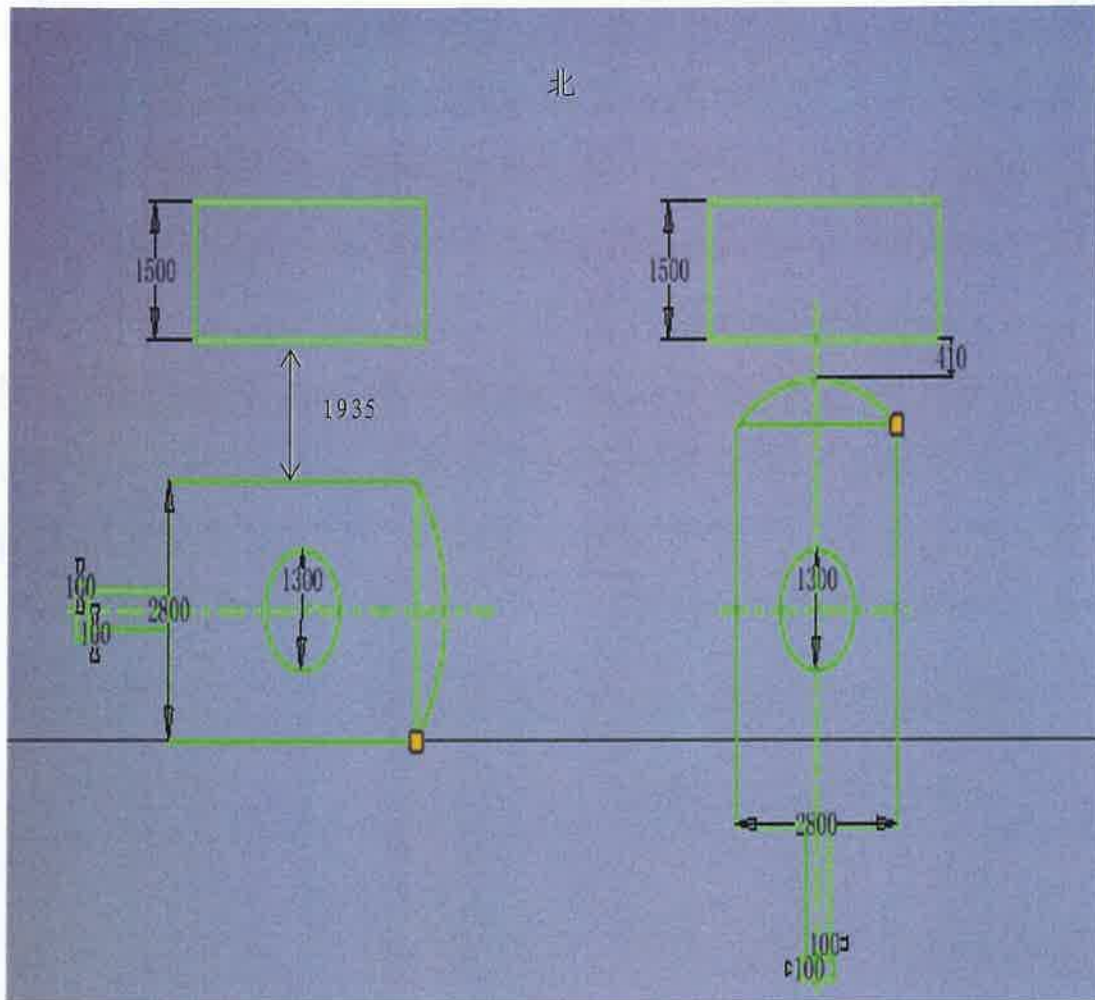
(1) 现场示意图

事故发生地点位于北京经济技术开发区经海五路 59 号院北京越海全球物流有限公司项目工地，在 1#仓库北侧停放一台挖掘机，挖掘机东西向停放，机头朝东，后端（配重）朝西。挖掘机后端与后端底部有金属划痕。挖掘机北侧垃圾池墙体部分损坏，损坏墙体倾倒至垃圾池内，垃圾池内西侧一辆手推车翻倒，手推车左把手有轻微变形痕迹，手推车双侧把手上均有黄色漆体痕迹。施工现场未见警戒线与警告标志牌。

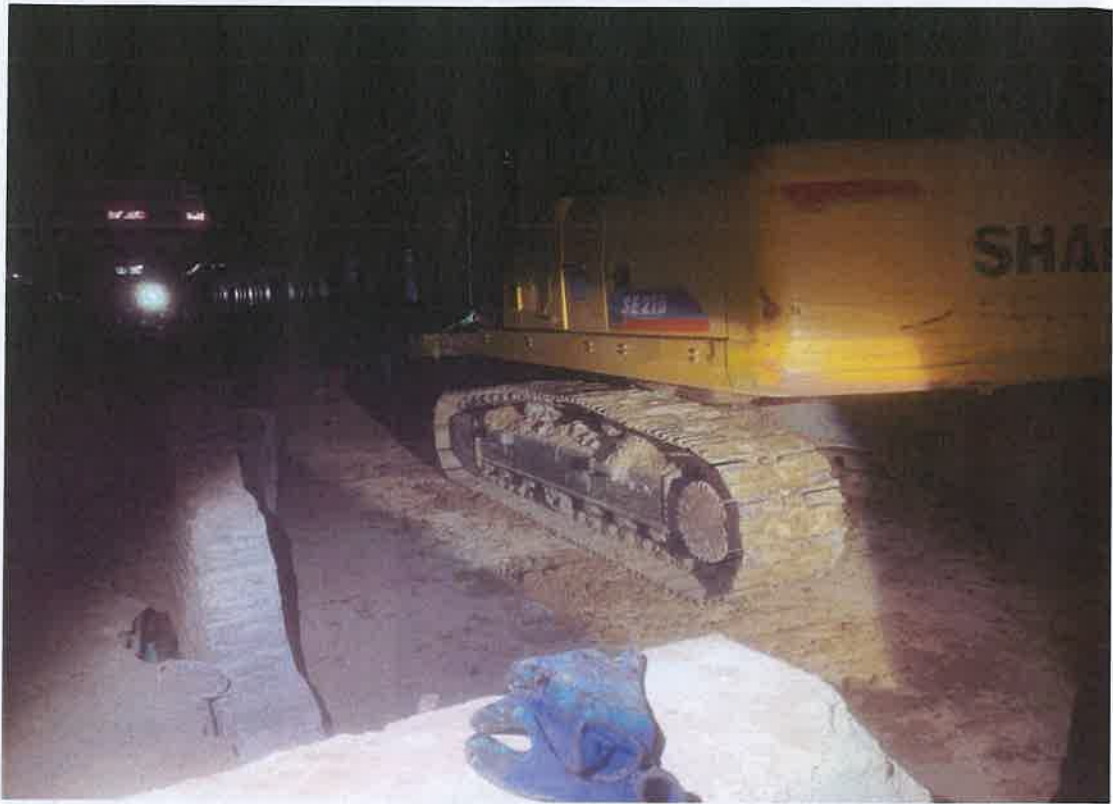
(2) 挖掘机与垃圾池情况 1

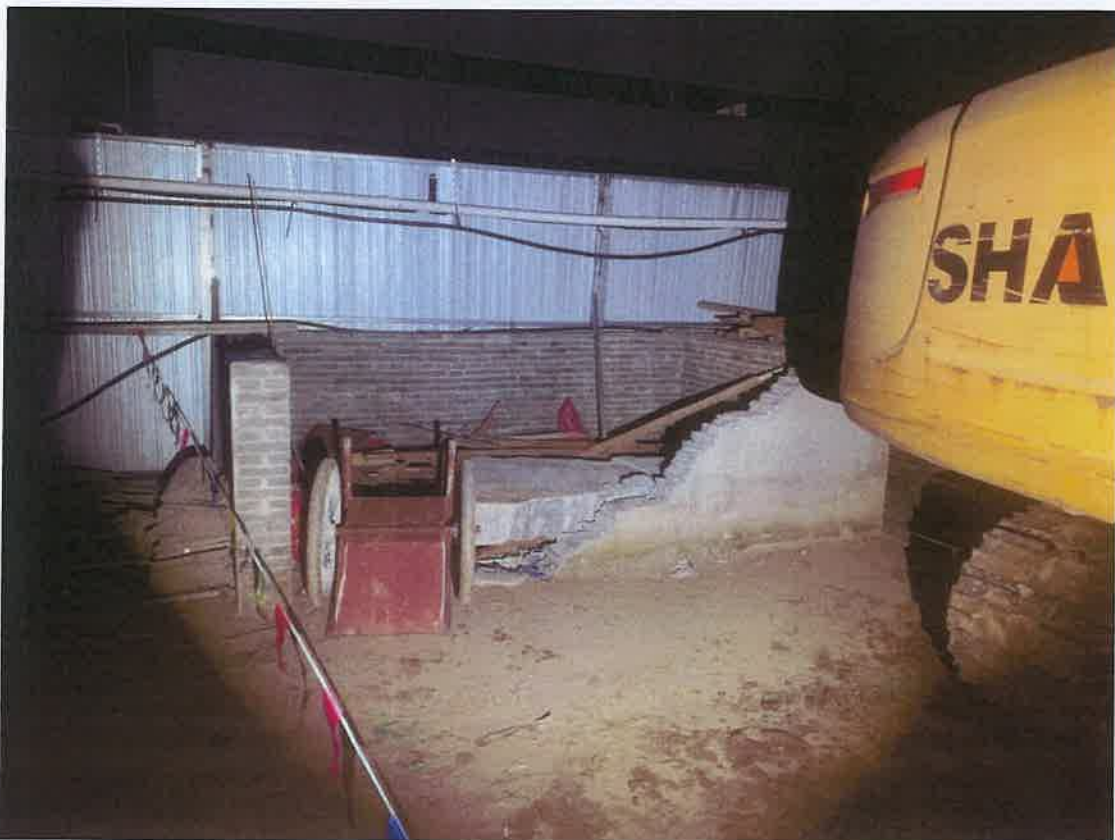
(3) 挖掘机与垃圾池情况 2

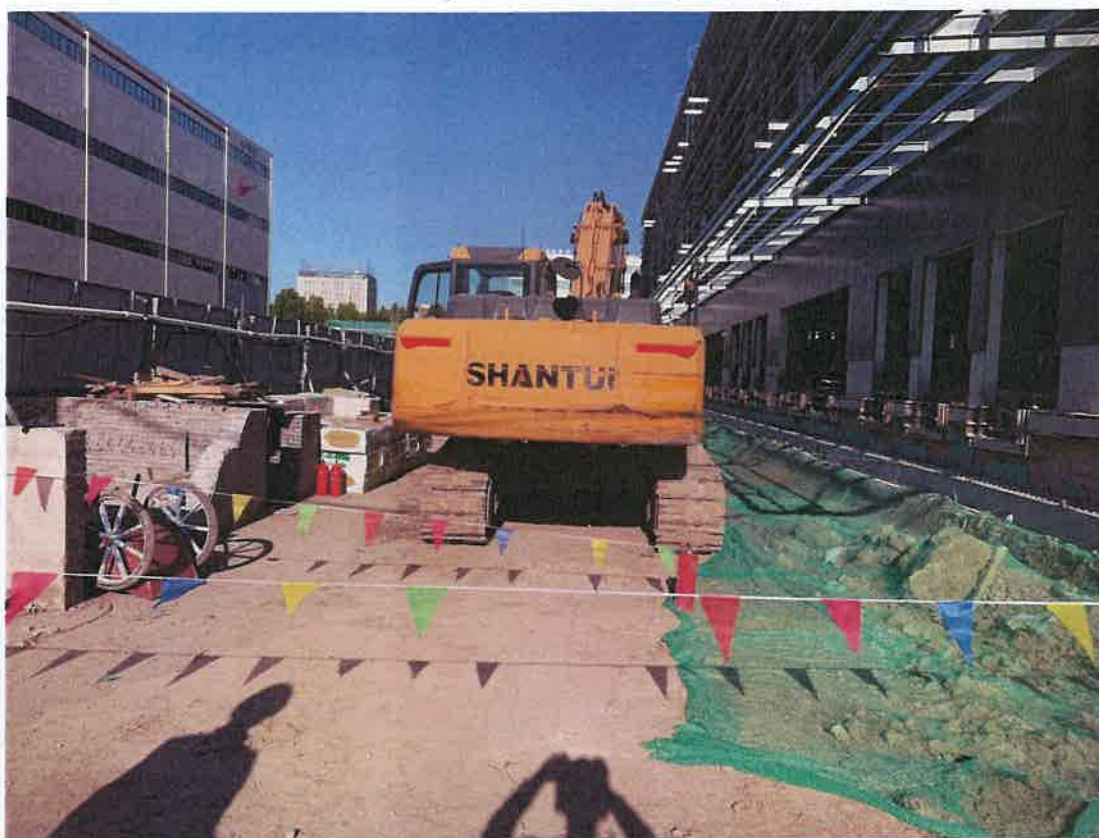
(4) 现场情况

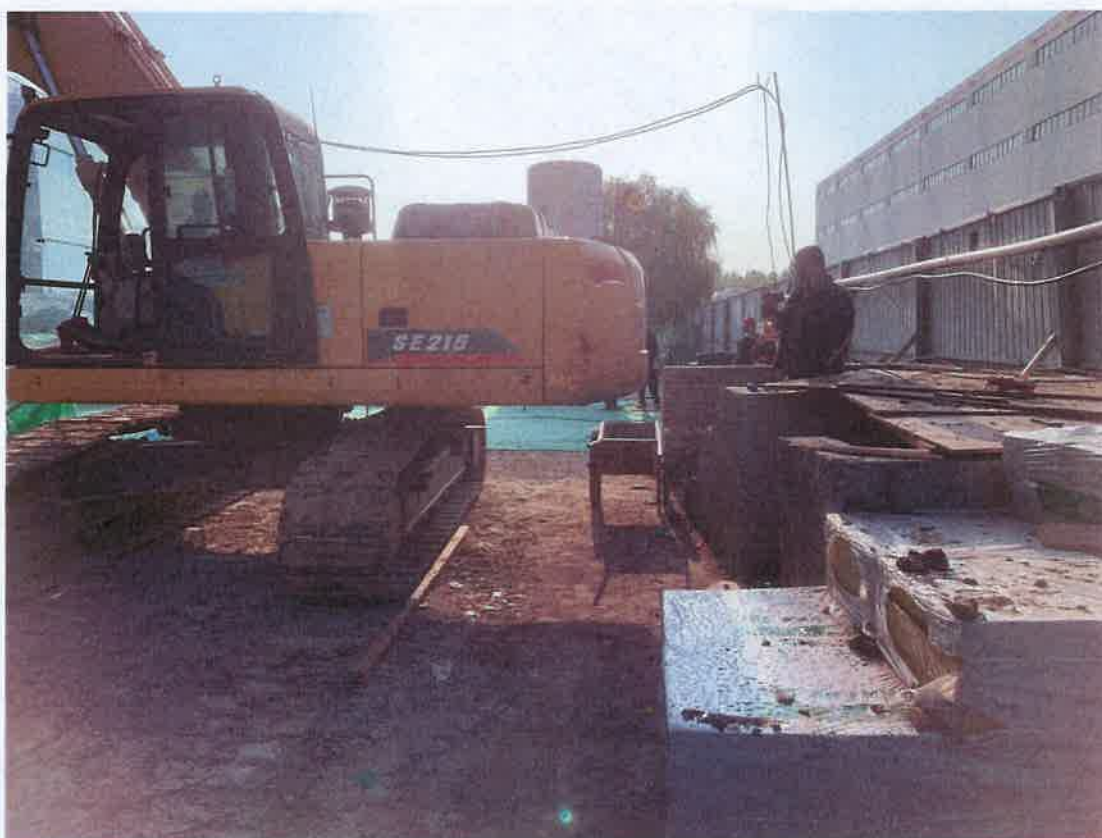
挖掘机卸土时挖掘机侧面与垃圾池墙体外立面的距离

约为 1935 毫米，挖掘机挖土时挖掘机后端与垃圾池墙体外立面的距离，实测约为 410 毫米。

(5) 挖掘机后端与矮墙的距离情况

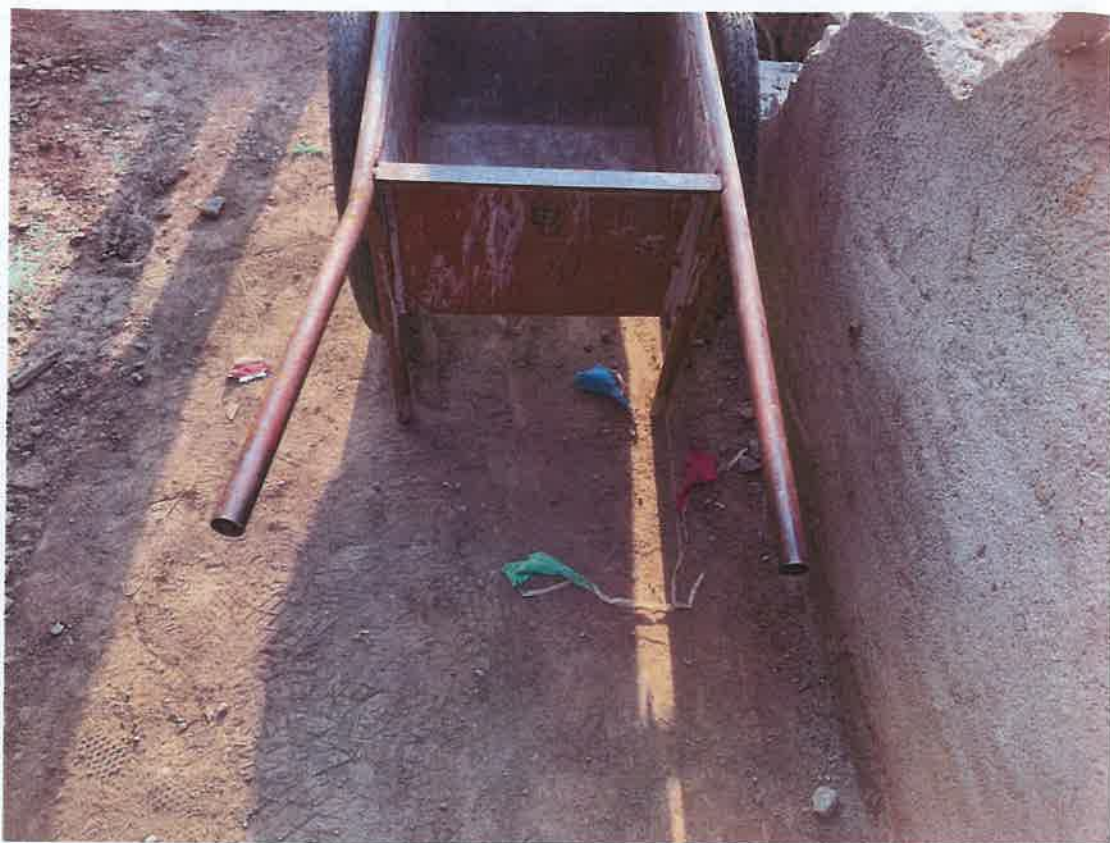
(6) 手推车车把变形情况

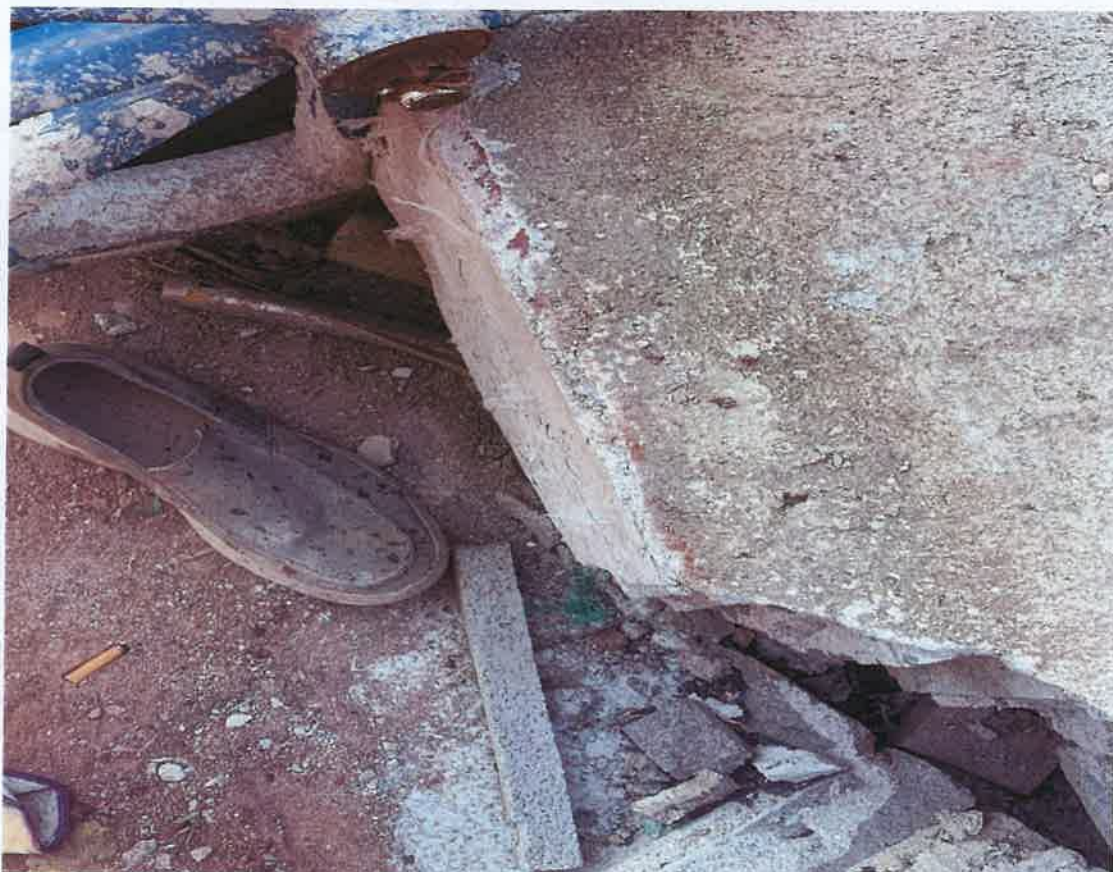
(7) 垃圾池与手推车碰撞痕迹情况

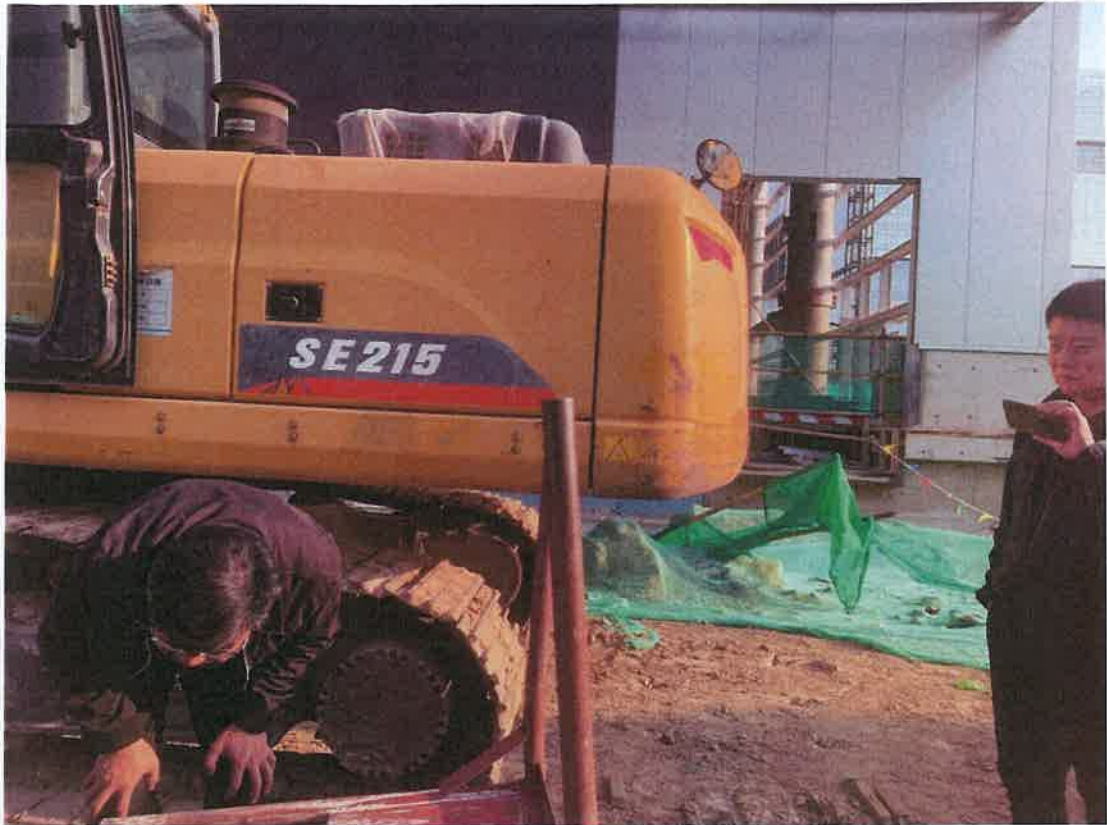
(8) 手推车立起高度与挖掘机对比情况

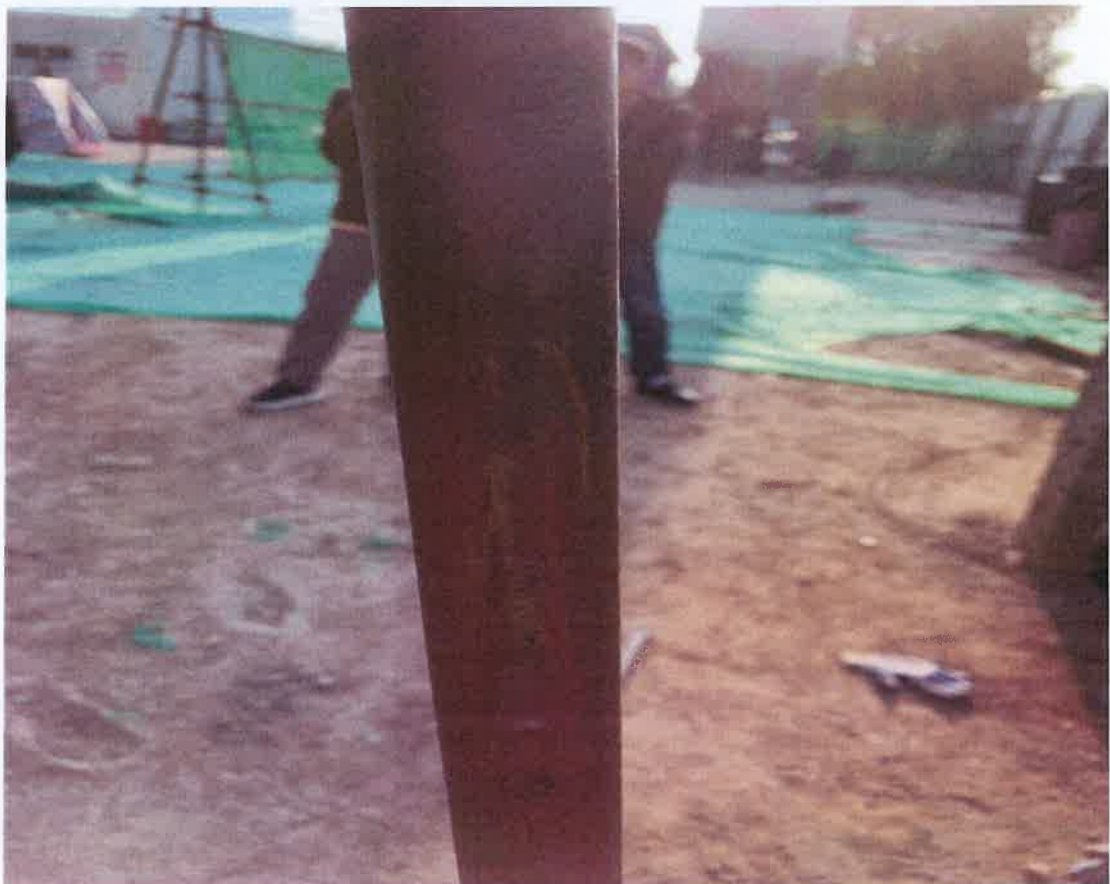
(9) 手推车车把黄色漆痕迹情况

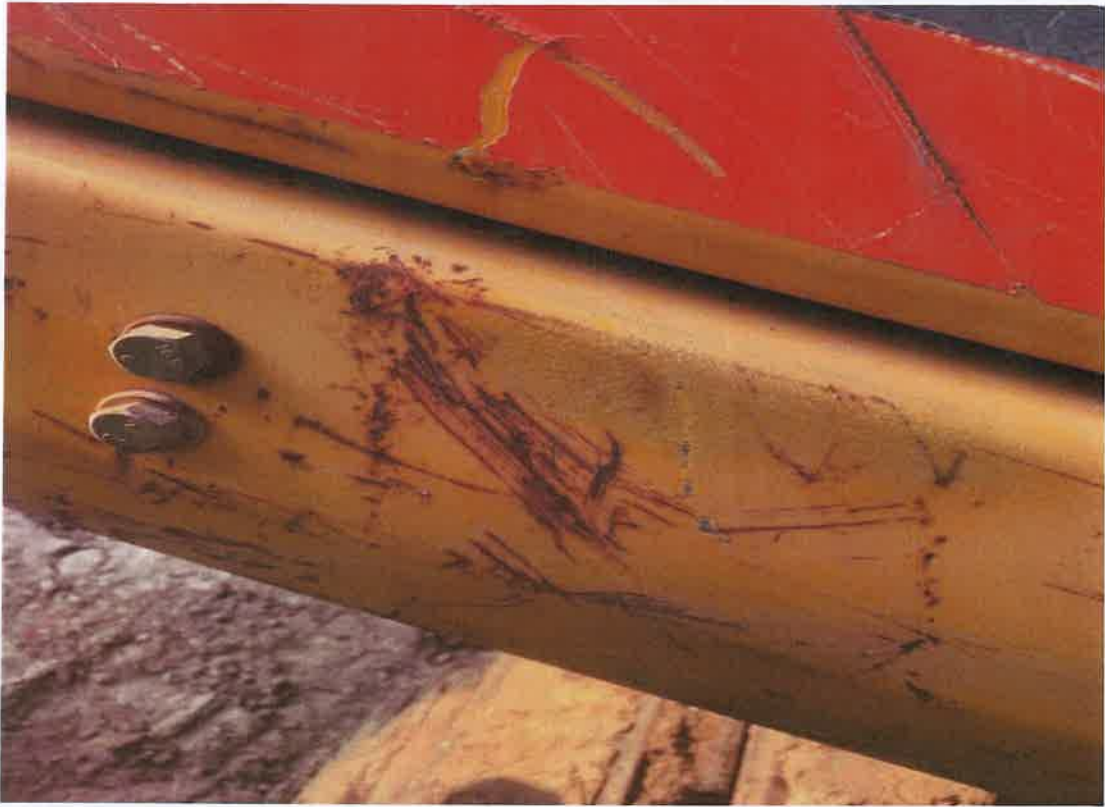
(10) 挖掘机后端金属划痕情况

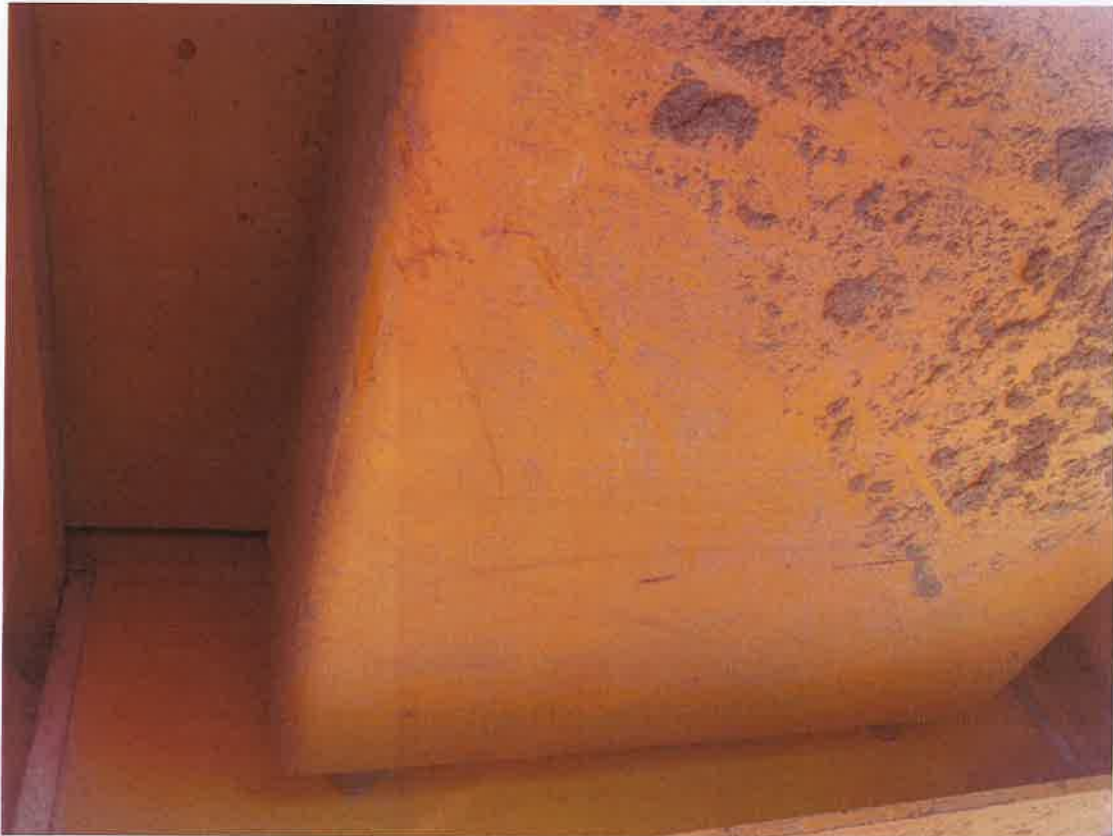
(11) 挖掘机后端底部金属划痕情况
