# 经开区“6·3”亡人事故调查报告

2025年6月3日，北京经济技术开发区河西区泰河路6号的康龙化成（北京）新药技术股份有限公司发生一起亡人事件，造成2人死亡。该事件已按要求上报市应急管理部门。

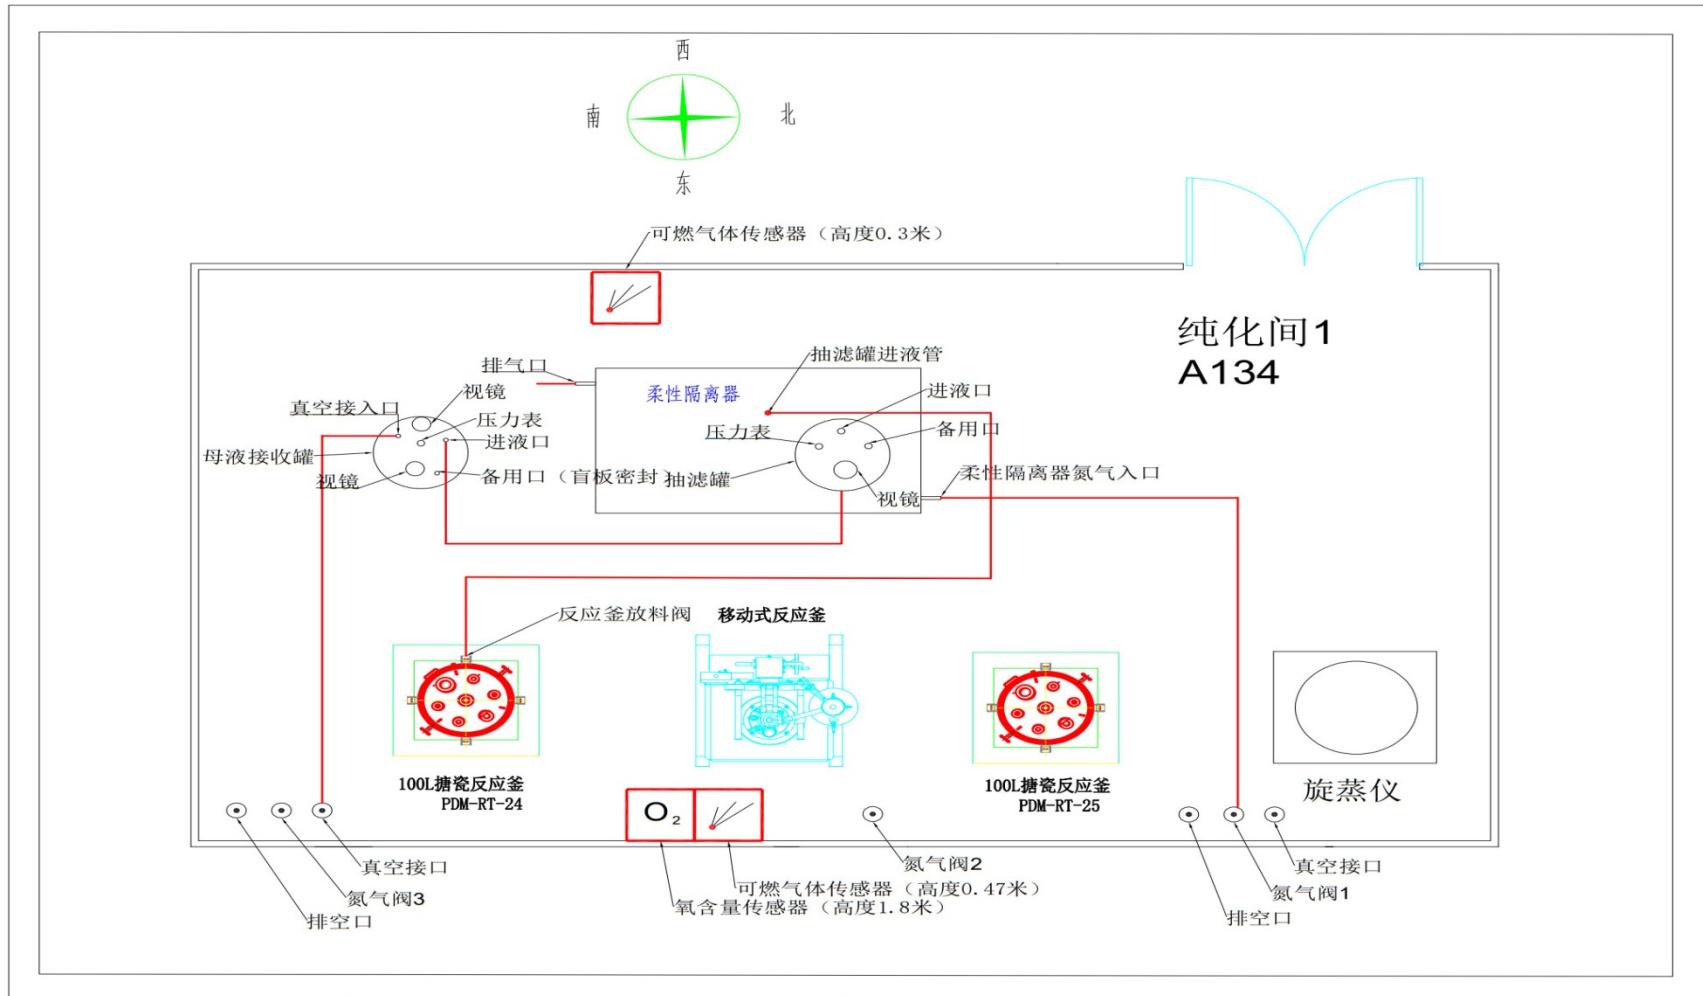
(1) 纯化间 1 整体图

事故发生地点位于北京经济技术开发区泰河路 6 号的康龙化成（北京）新药技术股份有限公司 12 号楼一层纯化间 1 内，纯化间 1 外部走廊有监控，进入更衣室后未安装摄像头。纯化间 1 为长方形布局（长 8.1 米 × 宽 4.15 米），内有三个氮气管路阀门，分别为氮气阀 1、氮气阀 2、氮气阀 3 通过上锁的方式进行管理，钥匙放在纯化间更衣室旁的衣柜内，谁使用谁领取，没有领取记录。氮气阀 1 通过管路直接连接柔性隔离器氮气入口，未接入流量计，上锁装置在地上。氮气阀 2 未连接设备。氮气阀 3 通过管路直接连接 100L 搪瓷反应釜 PDM-RT-24，未接入流量计，未接排空口。事发时，100L 搪瓷反应釜 PDM-RT-24 内有搅拌，氮气阀 3 为开启状态，事发后氮气阀 3 被关闭。纯化间 1 内安装有氧含量报警器 1 台，位于东侧墙上，100L 搪瓷反应釜 PDM-RT-24 与移动式反应釜中间位置，离地 1.8m。纯化间 1 内安装了 2 个可燃气体探头，1 个安装在东侧墙上，移动式反应釜附近，离地 0.47m，另一个安装在西侧墙上，柔性隔离器附近，离地 0.3m。

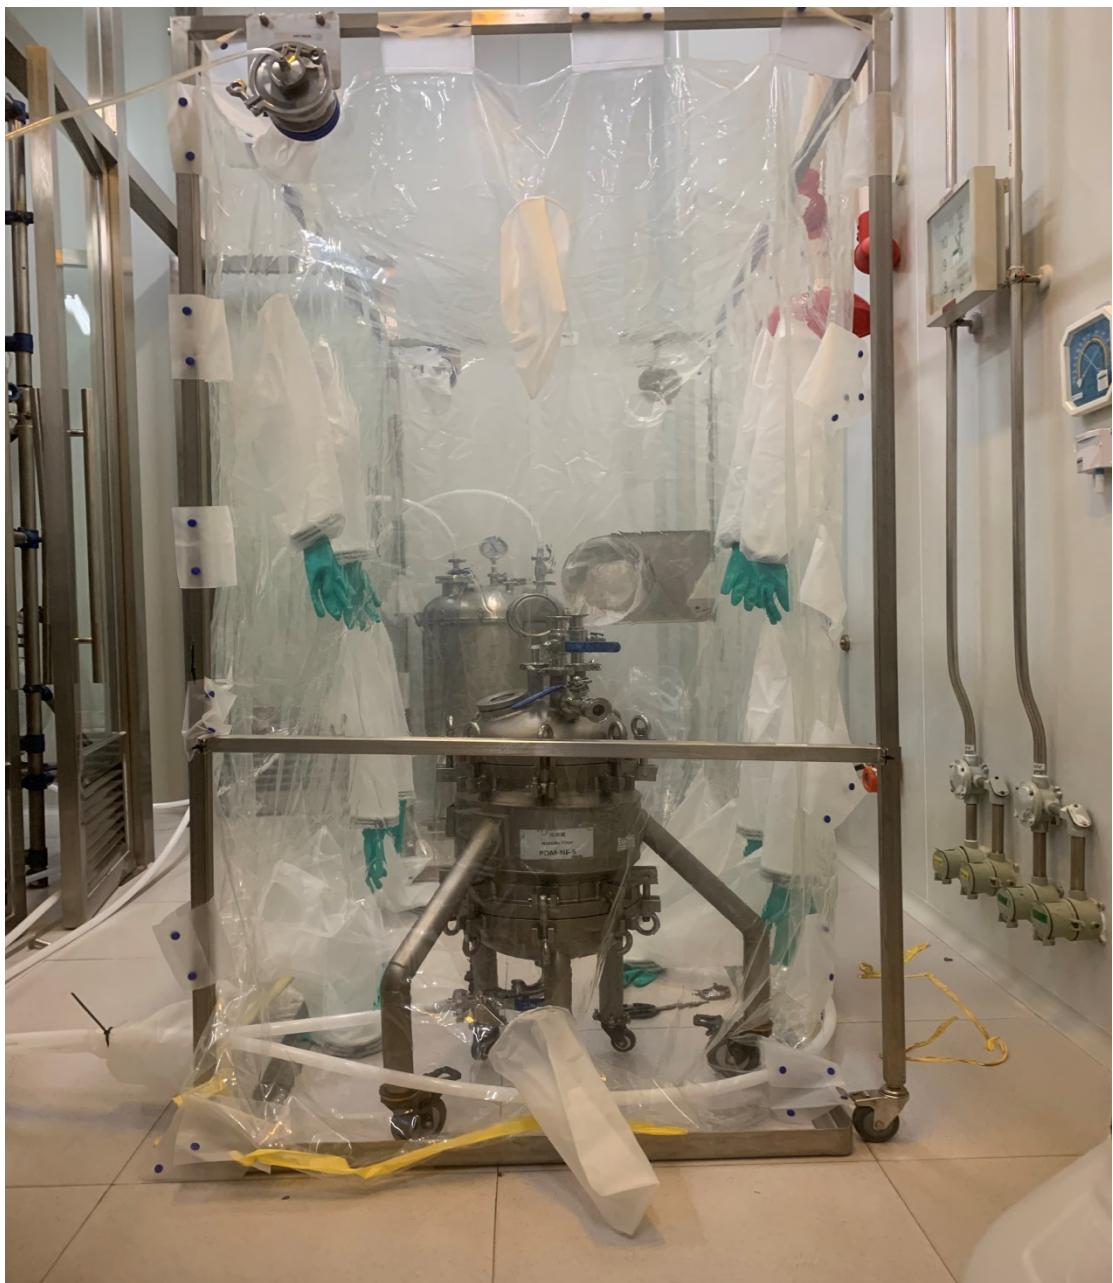
(2) 柔性隔离器图 1

柔性隔离器位于纯化间 1 内西南侧，属于临时搭建设施。柔性隔离器，袋子采用 TPU（聚氨酯）透明膜制作，架子采用不锈钢 304 搭建。隔离器主要用于创造局部无菌环境（C 级）及氮气环境，避免产品被房间环境及人员微生物污染，同时避免产品暴露在空气中变质。柔性隔离器内放有抽滤罐一台，属于压力容器，用于反应釜体系过滤，实现固液分离，固体（产品）在隔离器进行收集包装。抽滤罐分上下两层，分别用长螺丝进行固定，现场发现多数螺丝扣未按要求扣

紧。柔性隔离器内地面上放有一把剪刀，剪刀两侧均有划痕和豁口、一个酒精喷壶、几块擦拭白布。柔性隔离器外摆放一台母液接收罐，用于过滤母液的收集，管路未完全连接完毕。

放大实验室白班生产操作员刘某伟发现死者井某学、郭某时，二人位于柔性隔离器内，身穿隔离服。身体处于平躺状态，头朝南侧，脚朝北侧。井某学平躺，面部朝上，双手位于身体两侧。郭某在井某学身旁平躺，头部微靠井某学身体，左手搭在井某学上半身。
