经开区“6·3”亡人事故调查报告

2025年6月3日，北京经济技术开发区河西区泰河路6号的康龙化成（北京）新药技术股份有限公司发生一起亡人事件，造成2人死亡。该事件已按要求上报市应急管理部门。

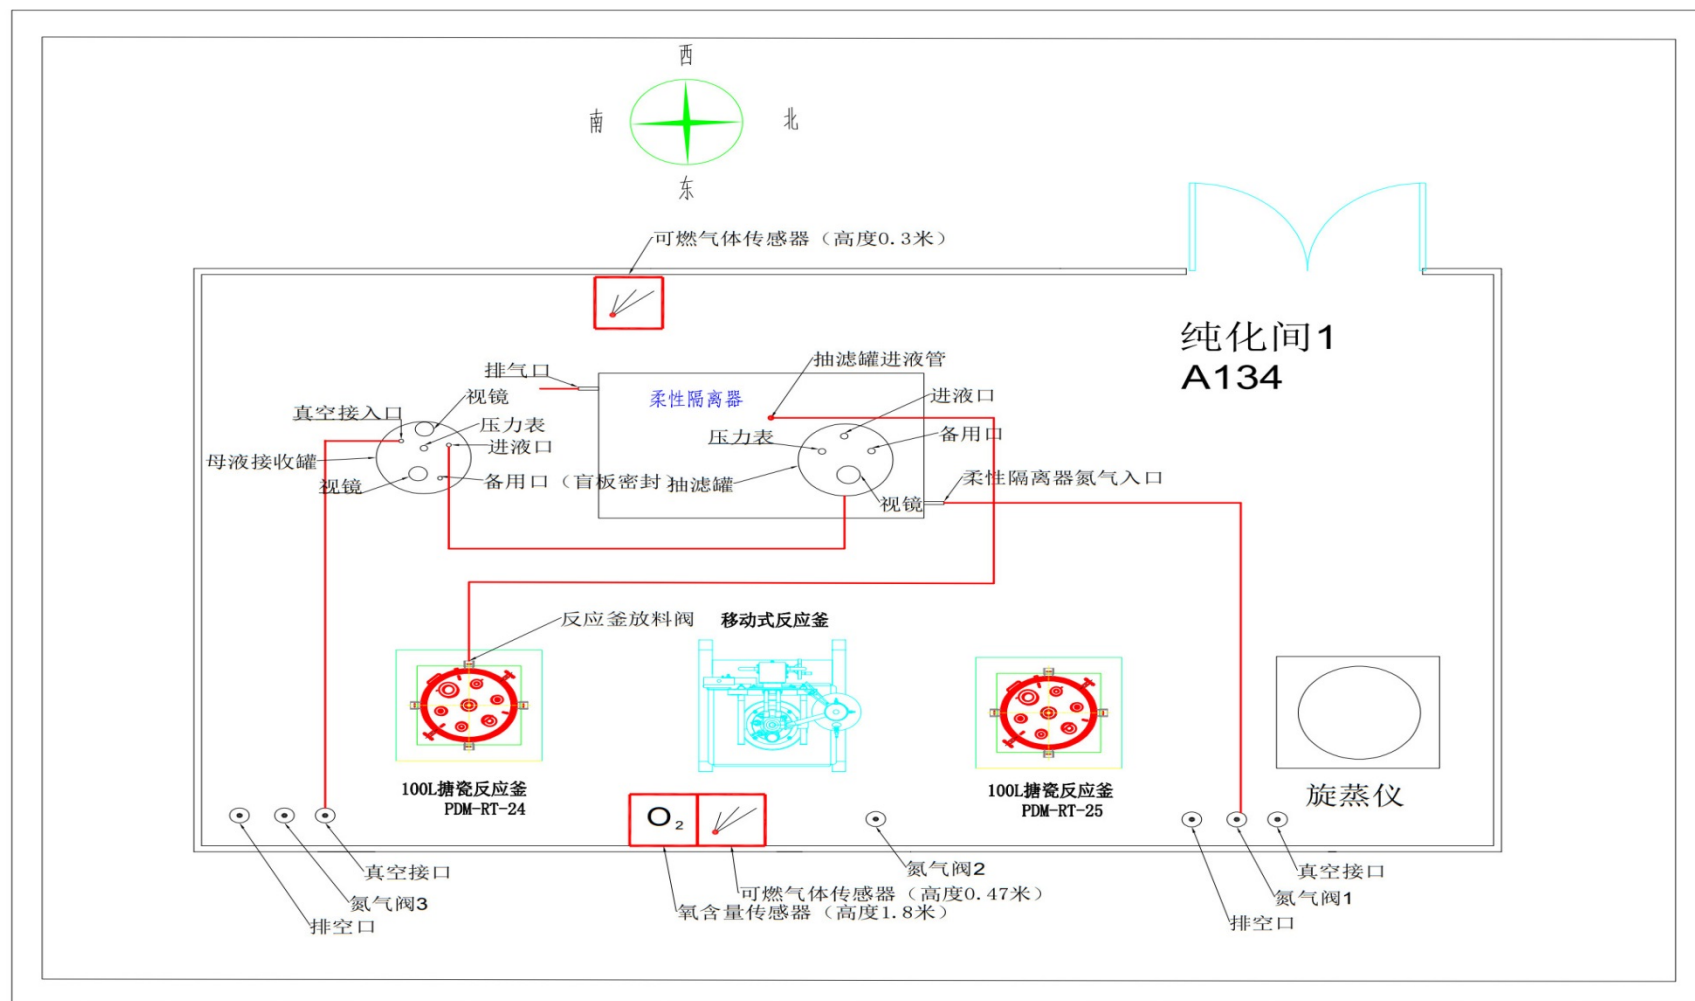
(1) 纯化间 1 整体图

事故发生地点位于北京经济技术开发区泰河路 6 号的康龙化成（北京）新药技术股份有限公司 12 号楼一层纯化间 1 内，纯化间 1 外部走廊有监控，进入更衣室后未安装摄像头。纯化间 1 为长方形布局（长 8.1 米 × 宽 4.15 米），内有三个氮气管路阀门，分别为氮气管 1、氮气管 2、氮气管 3 通过上锁的方式进行管理，钥匙放在纯化间更衣室旁的衣柜内，谁使用谁领取，没有领取记录。氮气管 1 通过管路直接连接柔性隔离器氮气管入口，未接入流量计，上锁装置在地上。氮气管 2 未连接设备。氮气管 3 通过管路直接连接 100L 搪瓷反应釜 PDM-RT-24，未接入流量计，未接排空口。事发时，100L 搪瓷反应釜 PDM-RT-24 内有搅拌，氮气管 3 为开启状态，事发后氮气管 3 被关闭。纯化间 1 内安装有氧含量报警器 1 台，位于东侧墙上，100L 搪瓷反应釜 PDM-RT-24 与移动式反应釜中间位置，离地 1.8m。纯化间 1 内安装了 2 个可燃气体探头，1 个安装在东侧墙上，移动式反应釜附近，离地 0.47m，另一个安装在西侧墙上，柔性隔离器附近，离地 0.3m。

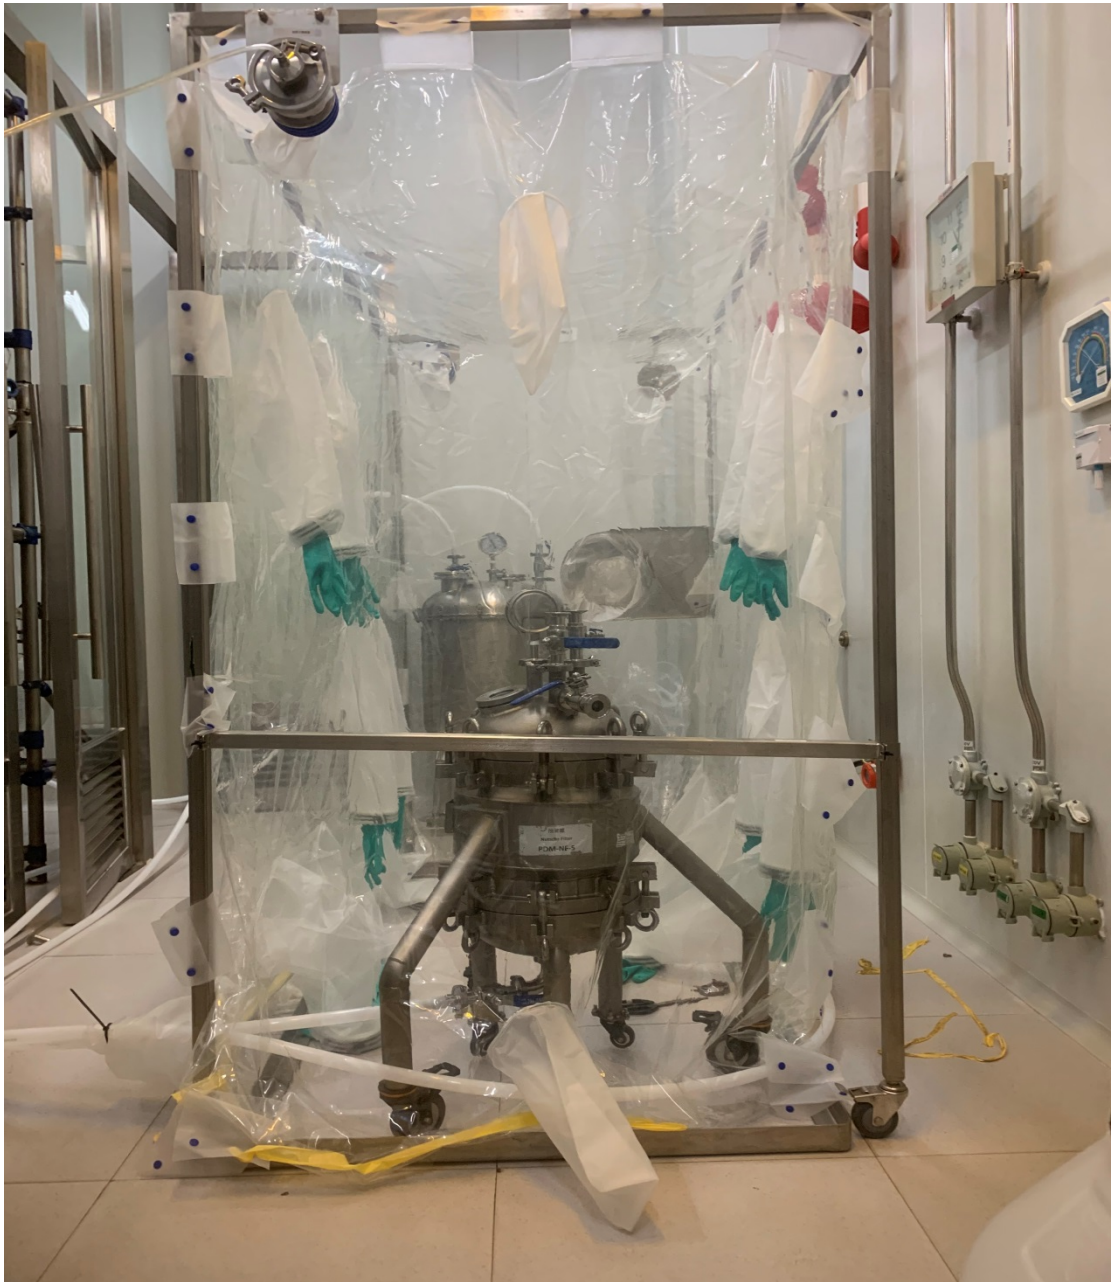
(2) 柔性隔离器图 1

柔性隔离器位于纯化间 1 内西南侧，属于临时搭建设施。柔性隔离器，袋子采用 TPU（聚氨酯）透明膜制作，架子采用不锈钢 304 搭建。隔离器主要用于创造局部无菌环境（C 级）及氮气环境，避免产品被房间环境及人员微生物污染，同时避免产品暴露在空气中变质。柔性隔离器内放有抽滤罐

一台，属于压力容器，用于反应釜体系过滤，实现固液分离，固体（产品）在隔离器进行收集包装。抽滤罐分上下两层，分别用长螺丝进行固定，现场发现多数螺丝扣未按要求扣紧。柔性隔离器内地面放有一把剪刀，剪刀两侧均有划痕和豁口、一个酒精喷壶、几块擦拭白布。柔性隔离器外摆放一台母液接收罐，用于过滤母液的收集，管路未完全连接完毕。

放大实验室白班生产操作员刘书伟发现死者井广学、郭伟时，二人位于柔性隔离器内，身穿隔离服。身体处于平躺状态，头朝南侧，脚朝北侧。井广学平躺，面部朝上，双手位于身体两侧。郭伟在井广学身旁平躺，头部微靠井广学身体，左手搭在井广学上半身。

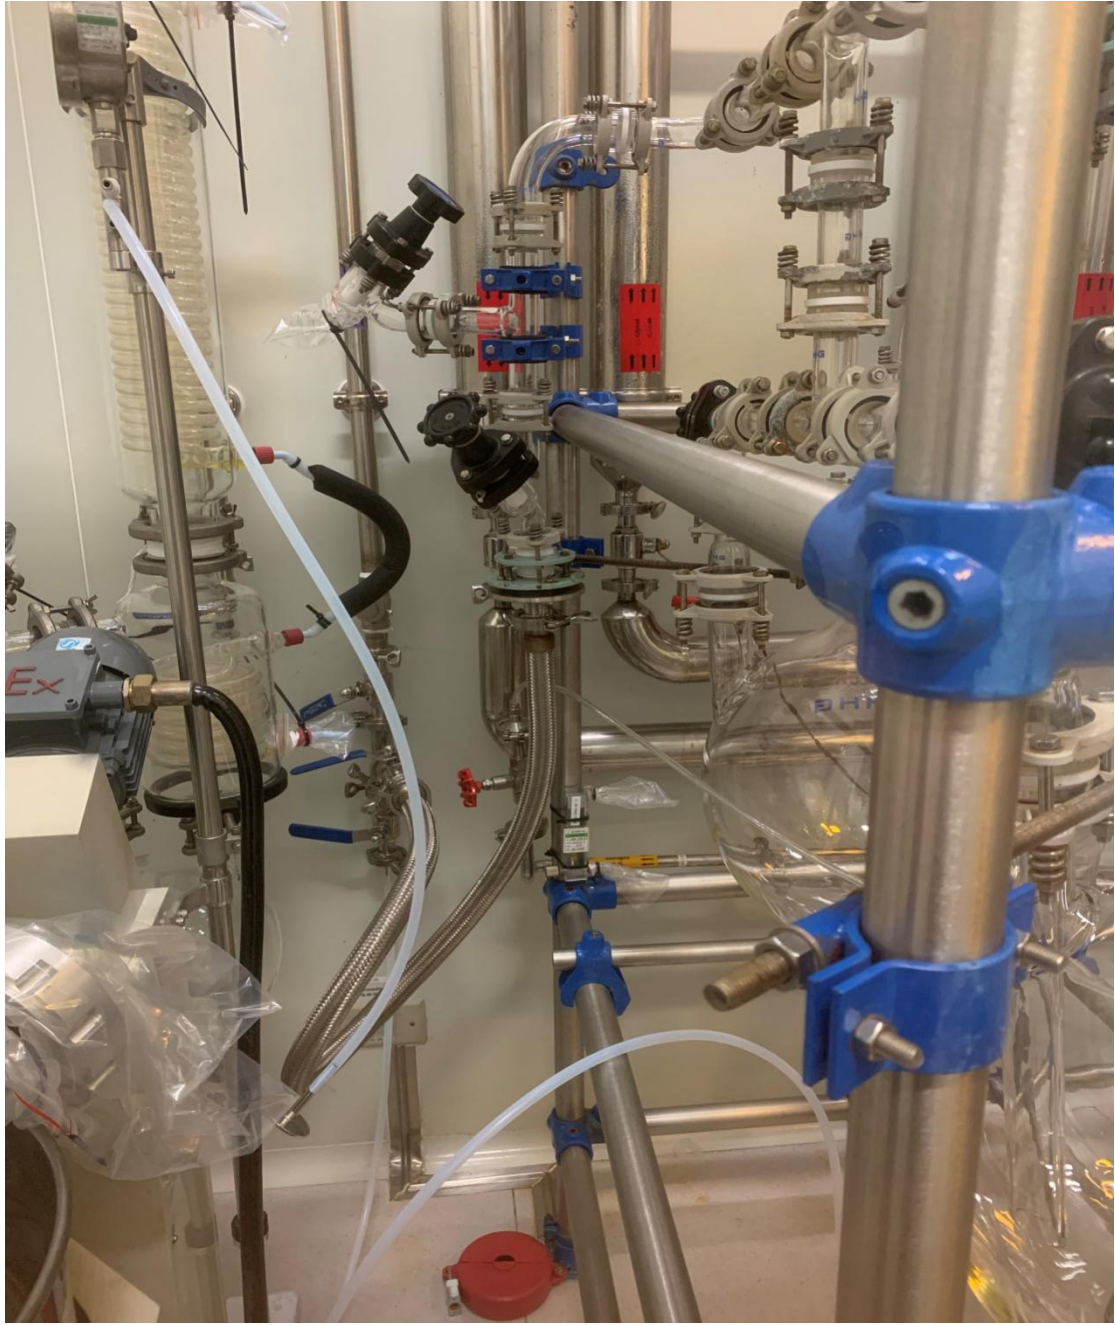
(5) 氮气阀门 1 区域图

5. 马浩，研发实验室研究员。6月2日负责12号楼1层纯化间1的实验研究工作。白班工作时，曾使用过纯化间1北侧的氮气阀1管路进行惰化水实验，实验完毕后现场操作员对氮气阀1进行了关闭上锁。
