经开区邢台新辉建筑工程有限公司“5·5” 一般生产安全事故调查报告

2025年5月5日8时25分许，位于北京经济技术开发区瑞合西一路与融兴南二街交叉口东南侧项目工地发生一起机械伤害事件，致1人死亡。该事件已按要求上报市应急管理部门。

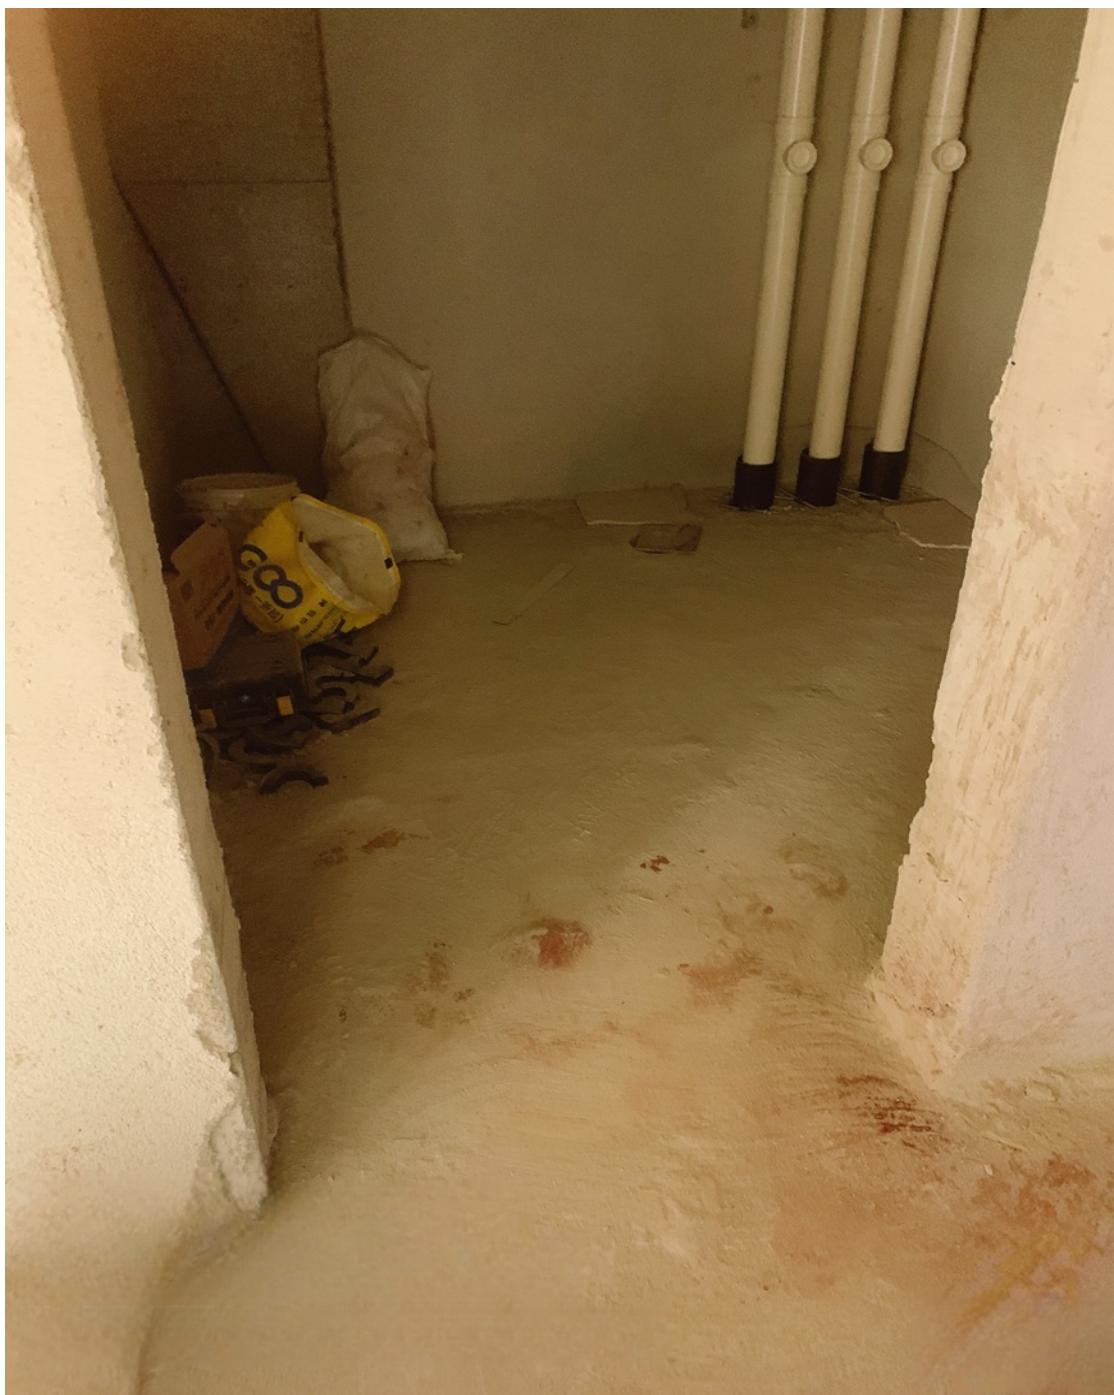
(1) 事发位置图

融兴南二街交叉口东南侧项目工地，在3#楼3层东侧停放一台升降车，升降车东西向停放，机头（转向轴）朝西，后端朝东。升降车控制器上有多处血迹。升降车南侧为卫生间，卫生间门前和门内西北角地面上有大量血迹，现场已设置警戒线。

4. 通过现场勘查发现的卫生间门口的西侧墙垛水泥墙表面距地面102cm至122cm处有面积为18.5cm*20cm的擦蹭痕迹，此处墙面光滑，并伴有5条横向划痕的现象，以及内侧墙壁在距地面80cm处有多处片状褐色斑迹等现象，符合高*贵在距地面120cm处头部左侧与卫生间门口挤压接触下滑的成伤过程。

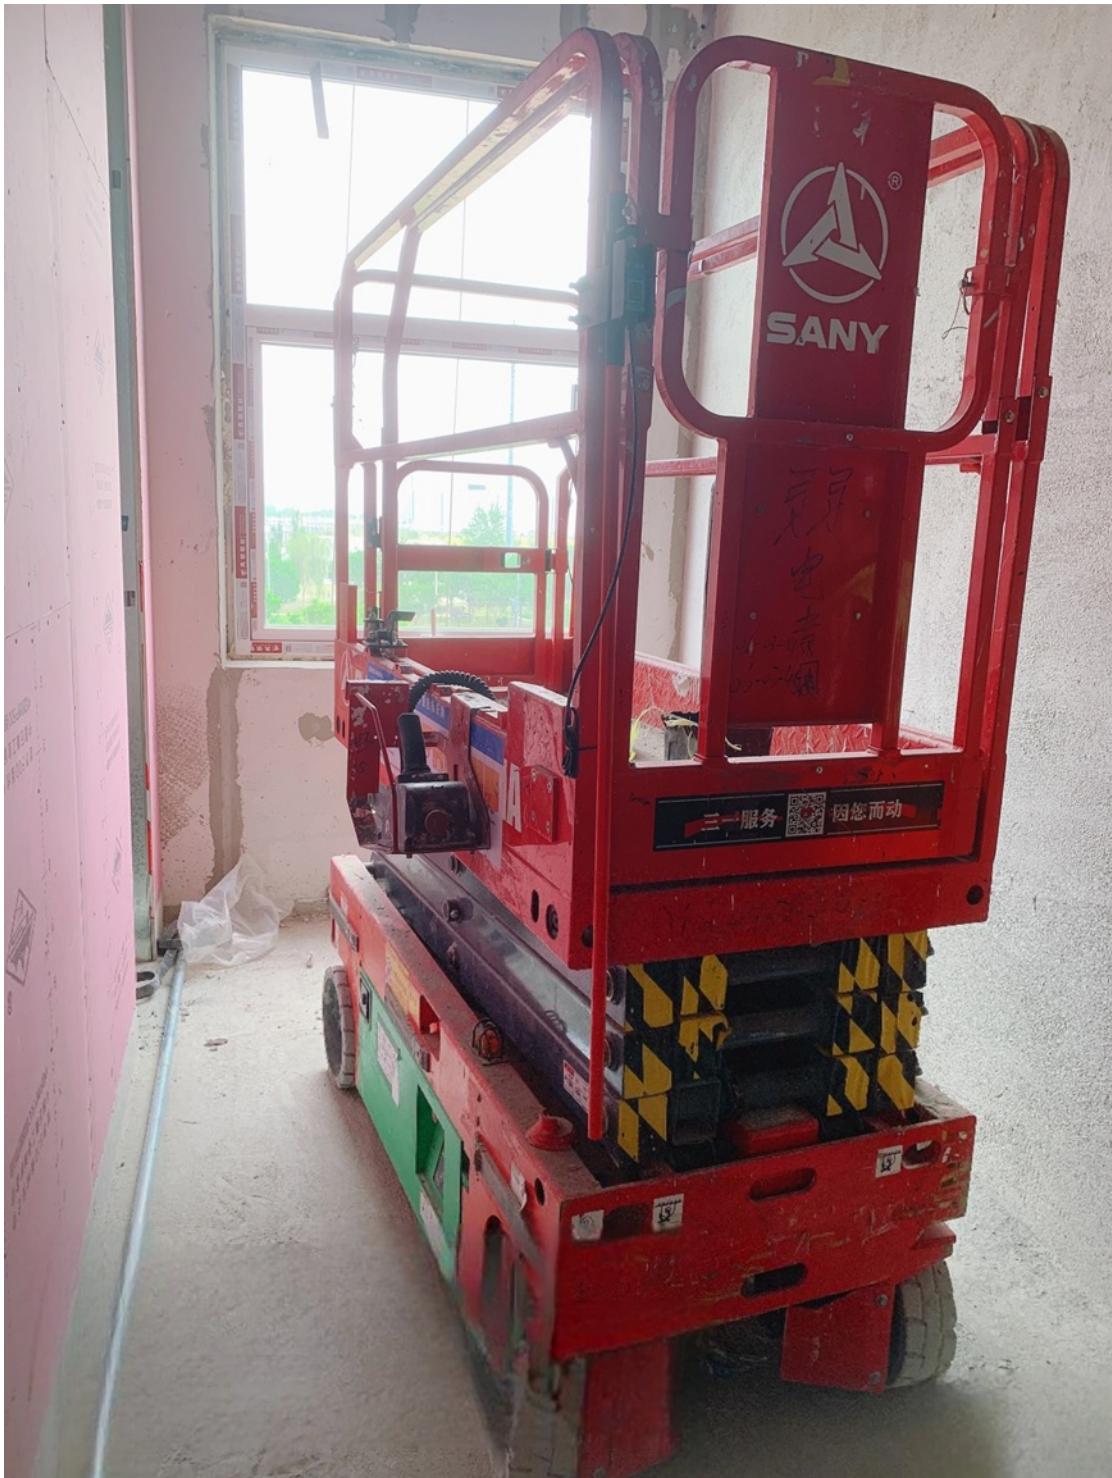
(2) 升降车整体图

3. 通过对升降车的勘查，发现升降车尾部左侧边缘距地面高120cm处侵染血迹、放射性向外喷溅血迹及伴有延伸至地面流柱状血迹以及升降车左后侧底座上方距地面高度约59cm处的剪叉支架外表面的喷溅状血迹和升降车底座后边缘流柱状血迹，符合高*贵在距地面120cm处头部右侧与升降车接触后受伤出血后又下滑至距地面59cm处再次与升降车左侧底座右边缘碰撞的成伤过程。

5. 综合现场门口墙垛上的擦蹭痕迹和升降车血迹的高度、位置、形态、分布情况等，具备作用力支点条件和承痕体、造痕体相对应的条件关系，符合高*贵操控升降车移出卫生间过程中被倒退的升降车与卫生间门口墙垛共同作用挤压头部导致高*贵颅脑损伤死亡的形成条件。

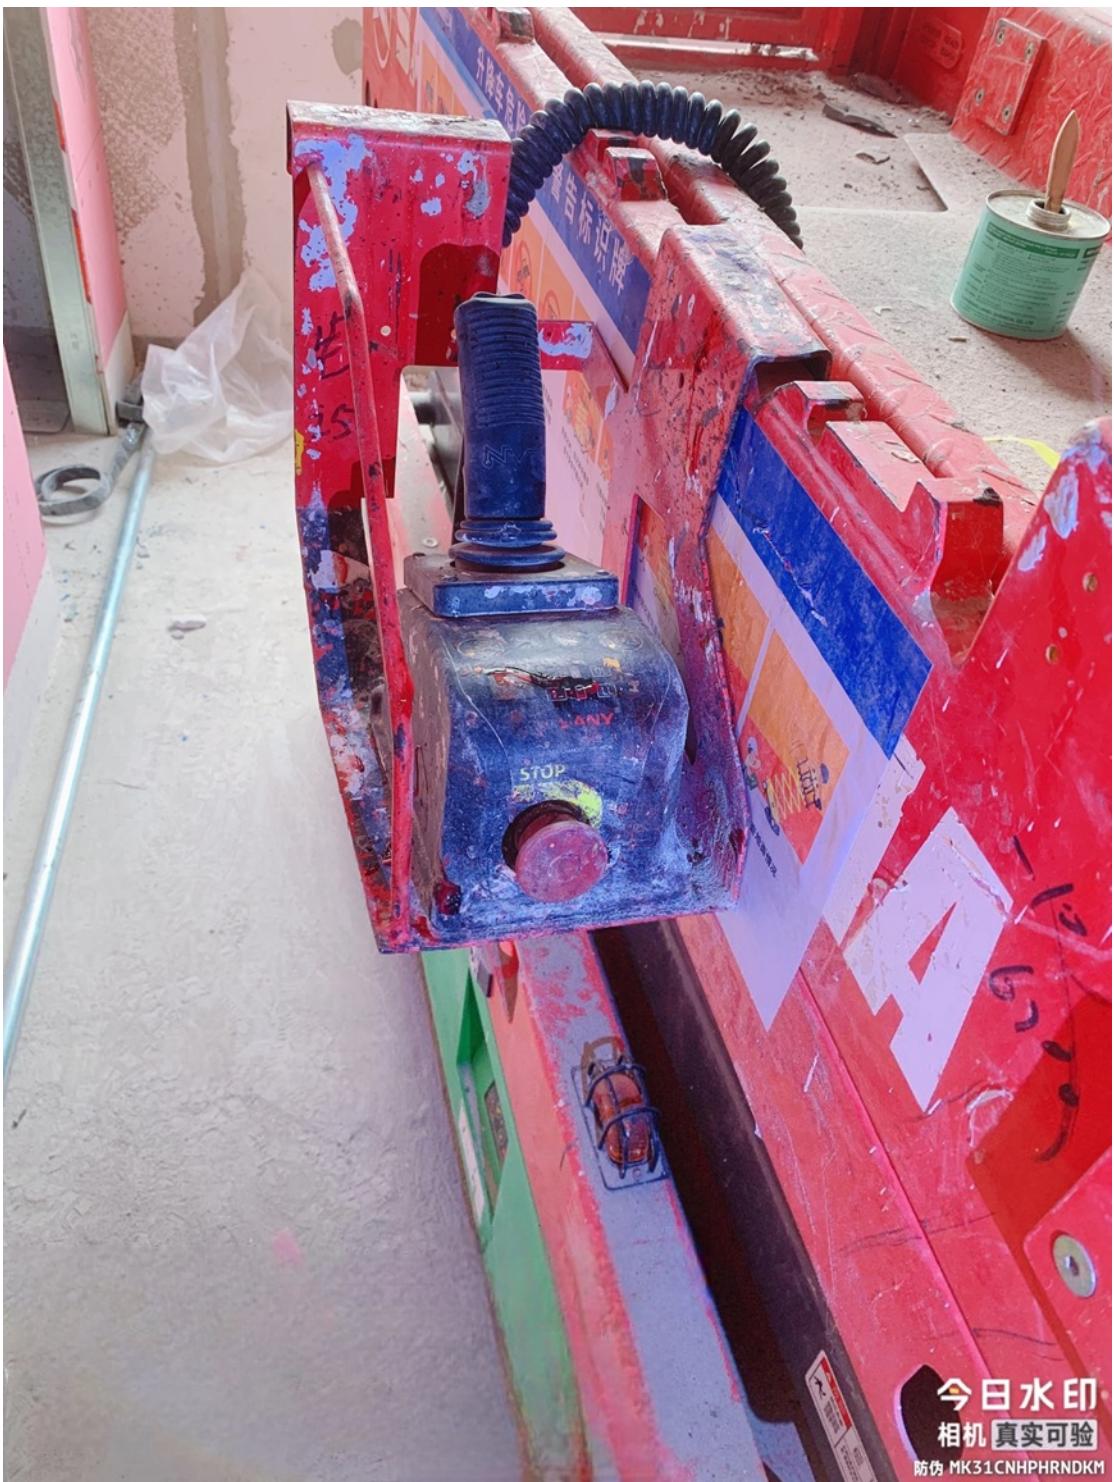
(3) 升降车操作手柄

高*贵作为升降车操控人员，安全意识淡薄，未按照《升降车安全操作规程》第 19 条¹、《关于发布升降车综合管理要求的通知》第四条²和第五条³要求执行，在操控升降车出门洞时，未根据周围环境选择在升降车的前方或后方操作，且未尽量远离升降车，导致事故发生。
