# 经开区北京耀正建筑工程有限公司

## “8·15”一般生产安全事故调查报告

2025年8月15日11时15分许，位于北京经济技术开发区博林路2号院发生一起亡人事件，造成1人死亡。该事件已按要求上报市应急管理部门。

事发项目为北京经济技术开发区博林路 2 号院侵入式脑机接口系列产品研发、产业化建设及示范应用项目装修及机电安装工程，施工单位为北京耀正公司，合同价款：1200000 元。

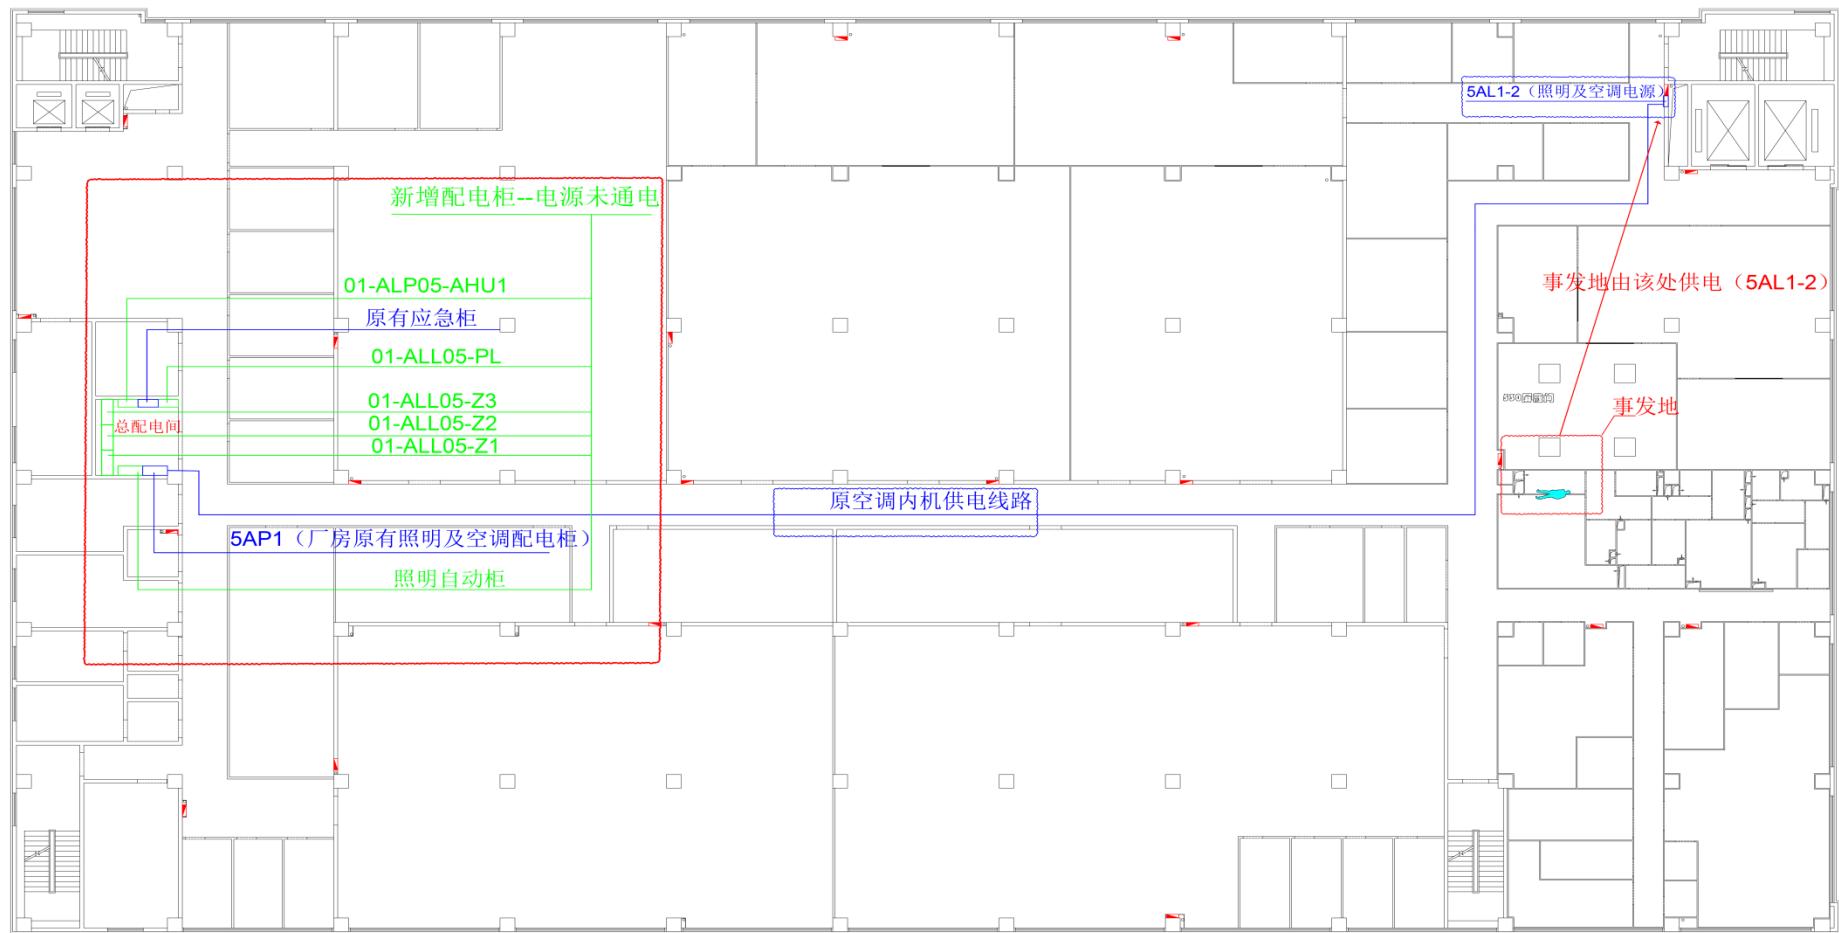
(1) 5层平面图

事故发生地点位于北京经济技术开发区博林路 2 号院 1 号楼 5 层屏蔽间屋顶夹层内，在屏蔽间屋顶夹层内存在一处空调线路裸露情况。5 层配电间位于客梯南侧 12 米处，配电室共设有 8 组配电柜，已接通线路配电柜共 2 组，分别为原有应急配电柜和原有照明及空调配电柜（5AP1）。事发空调线路分支配电箱（5AL1-2）位于货梯西侧 2 米处。

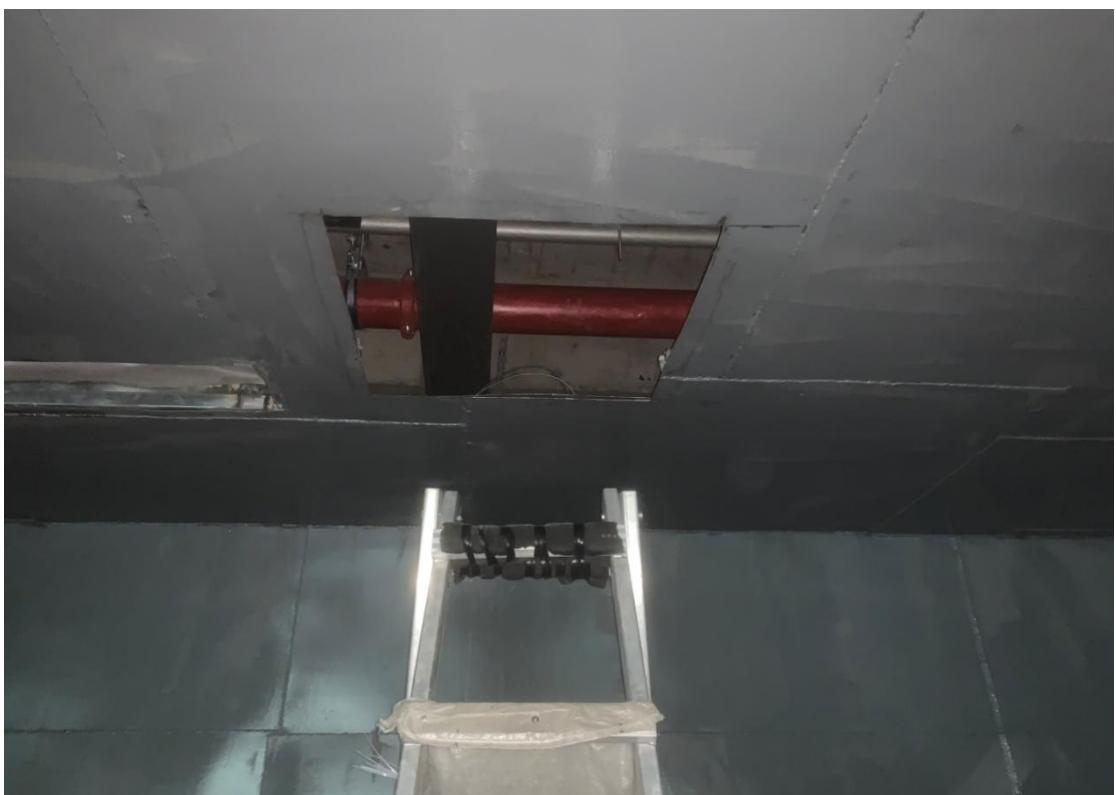
(3) 屏蔽间观察口图

经询问笔录得知：2025年8月15日上午7点左右，北京耀正公司小组长崔\*剑在班前会安排高\*坤在1号楼5层清理地面垃圾。上午11时10分左右，同班组人员张\*和杨\*亮在屏蔽室外20米左右处电梯等待区位置听到有人喊了一声，张\*和杨\*亮立即在屏蔽室附近呼喊，无人回应。张\*立即拨打小组长崔\*剑电话，崔\*剑到达现场后，看到屏蔽室内有一人字梯，利用人字梯爬上顶棚观察口，崔\*剑看到有一人躺在顶棚夹层内，让张\*等人拨打120，几分钟后120到达现场后，对高\*坤进行抢救，后经抢救无效死亡。

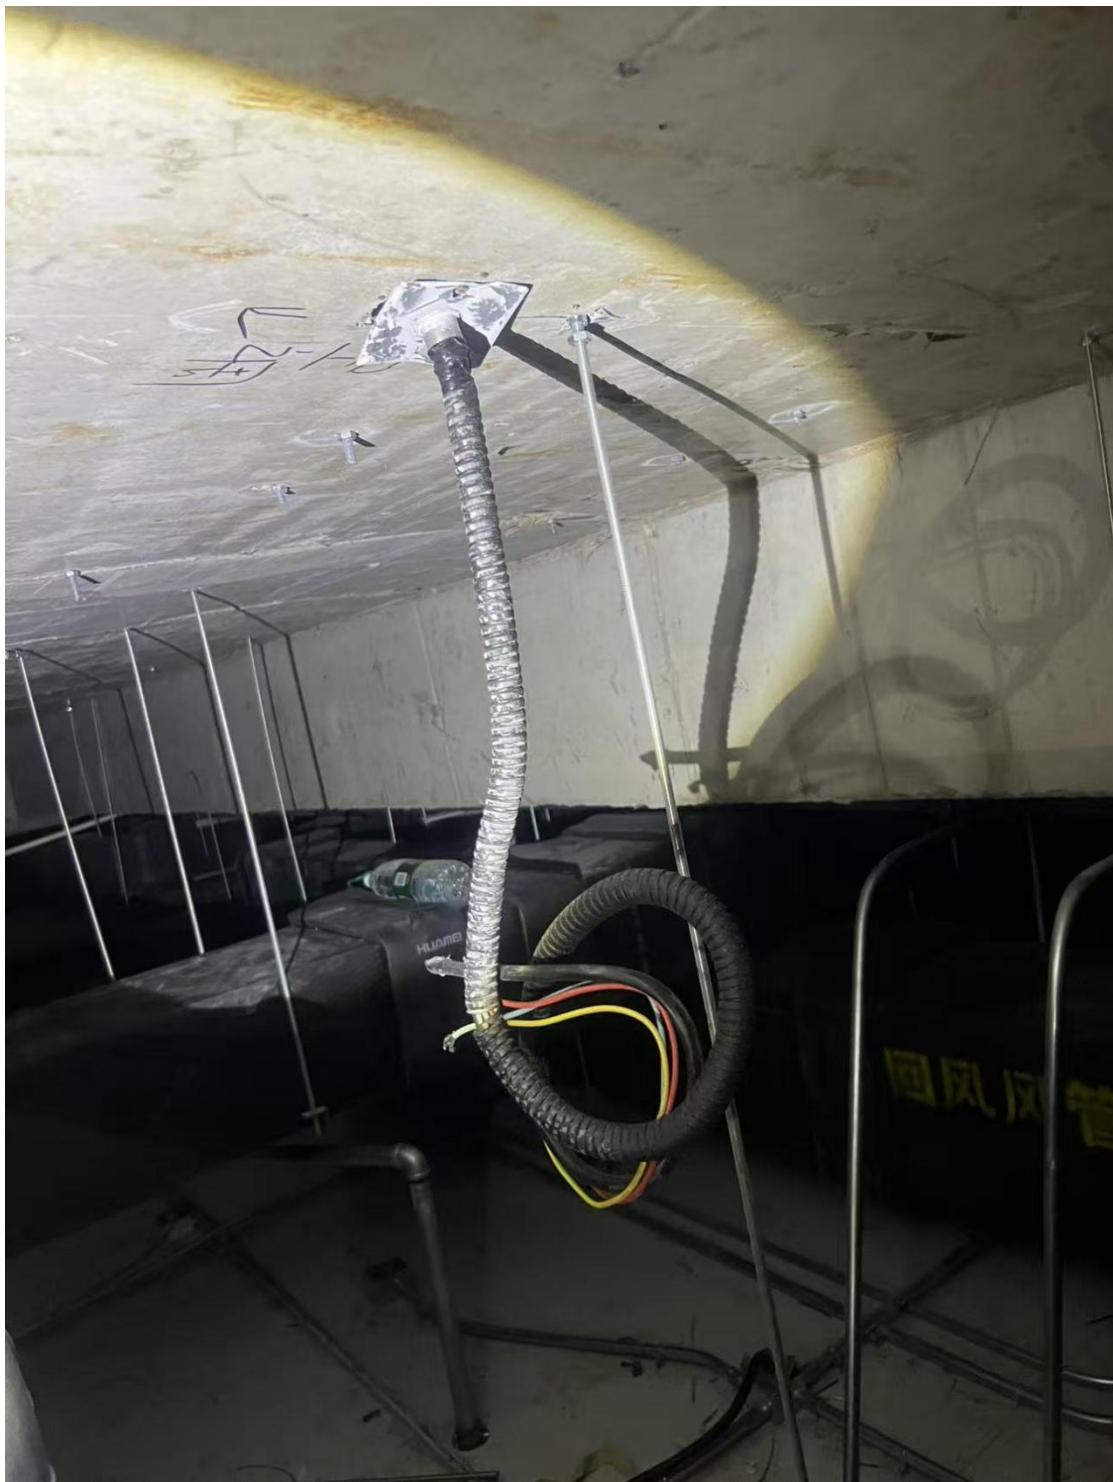
(4) 夹层内空调线裸露图

法医鉴定情况：经对高\*坤尸体进行尸表检验，其左手拇指、示指、中指及右手示指均可见局限片状灰黄色皮肤改变，局部干燥、质硬、边缘隆起、中央凹陷，其形态特征符合电流斑改变，余未检见其他暴力性损伤痕迹；经毒物检验，在所送高\*坤的心血中未检出乙醇，未检出常见巴比妥类、吩噻嗪类和苯二氮卓类催眠镇静药。尸体尸斑紫红色，双侧球睑结合膜未见出血点，结合现场及案情综合分析，高\*坤符合电击死亡。

1. 北京耀正公司未严格督促高\*坤遵守相关安全规章制度和安全操作规程；对高\*坤进行的安全生产教育培训工作不到位，造成高\*坤不具备必要的安全生产知识，不熟悉安全生产规章制度，未按照《施工现场安全作业管理制度》第四条第（一）项、第五条要求执行，高\*坤未经批准单独进入屋顶夹层作业；落实企业生产安全事故隐患排查治理制度不到位，未采取相关技术和管理措施及时发现并消除事发空调线路防护破损、高\*坤未经批准单独进入屋顶夹层作业的生产安全事故隐患，导致事故发生。
