# 经开区北京耀正建筑装饰工程有限公司 “8·15”一般生产安全事故调查报告

2025年8月15日11时15分许，位于北京经济技术开发区博林路2号院发生一起亡人事件，造成1人死亡。该事件已按要求上报市应急管理部门。

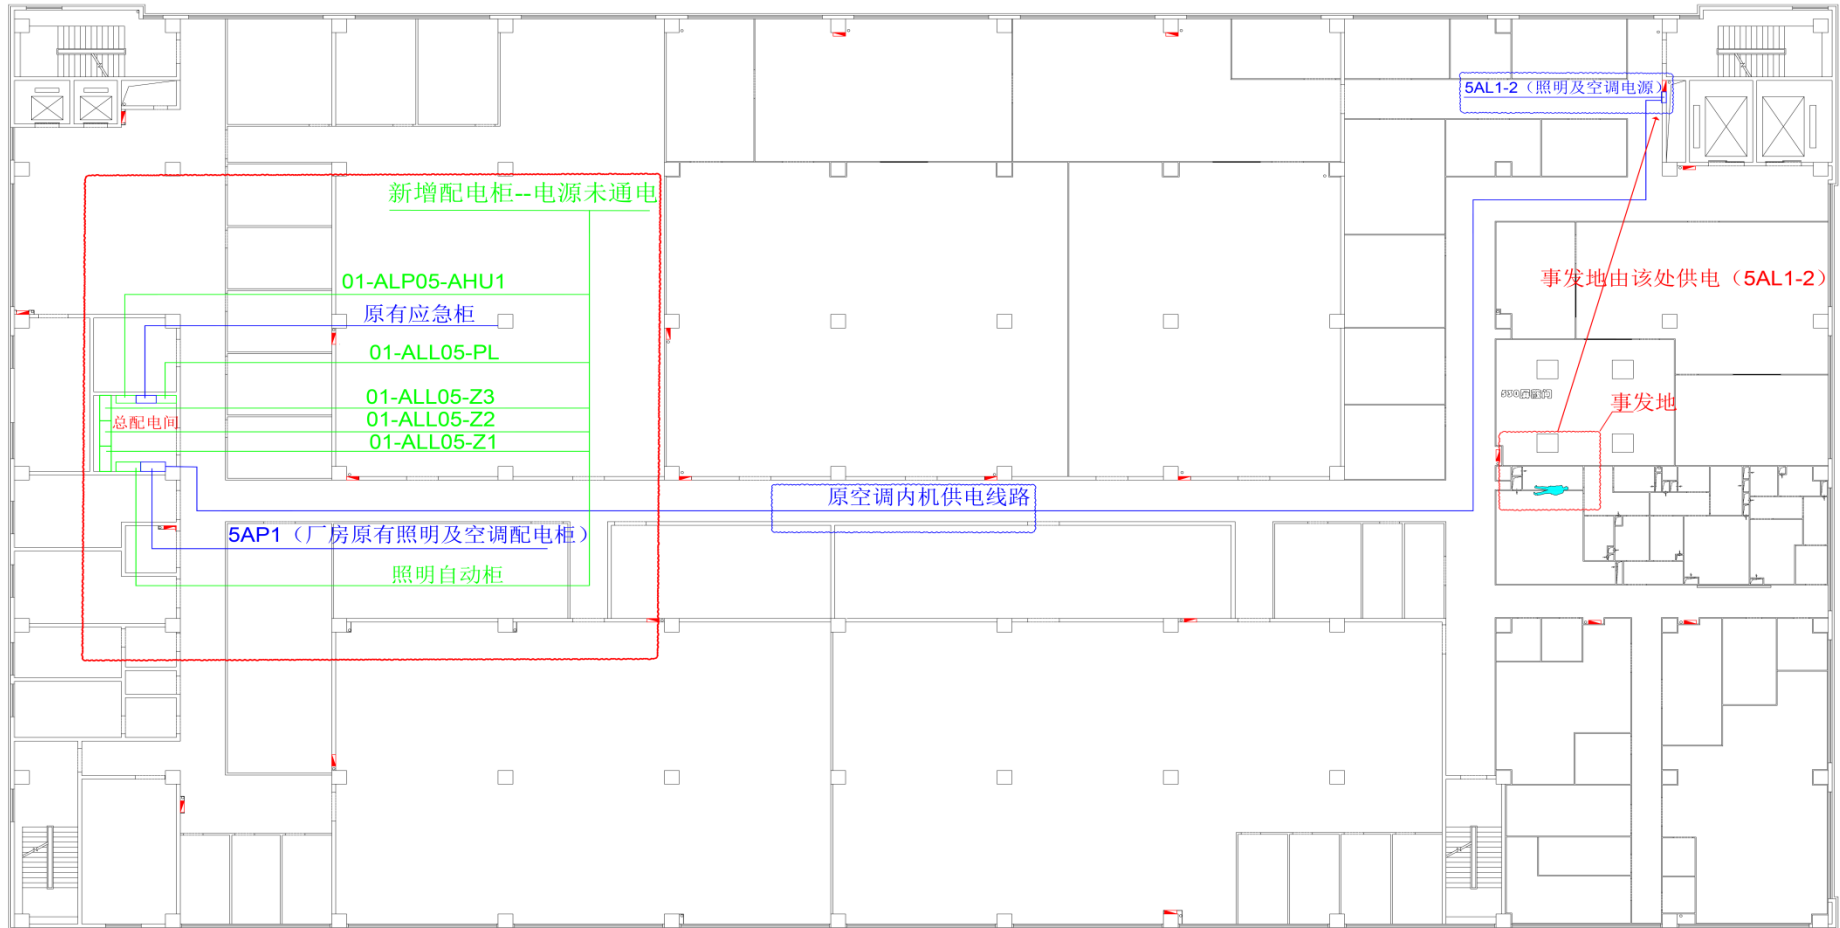
(1) 5层平面图

事故发生地点位于北京经济技术开发区博林路 2 号院 1 号楼 5 层屏蔽间屋顶夹层内，在屏蔽间屋顶夹层内存在一处空调线路裸露情况。5 层配电间位于客梯南侧 12 米处，配电室共设有 8 组配电柜，已接通线路配电柜共 2 组，分别为原有应急配电柜和原有照明及空调配电柜（5AP1）。事发空调线路分支配电箱（5AL1-2）位于货梯西侧 2 米处。

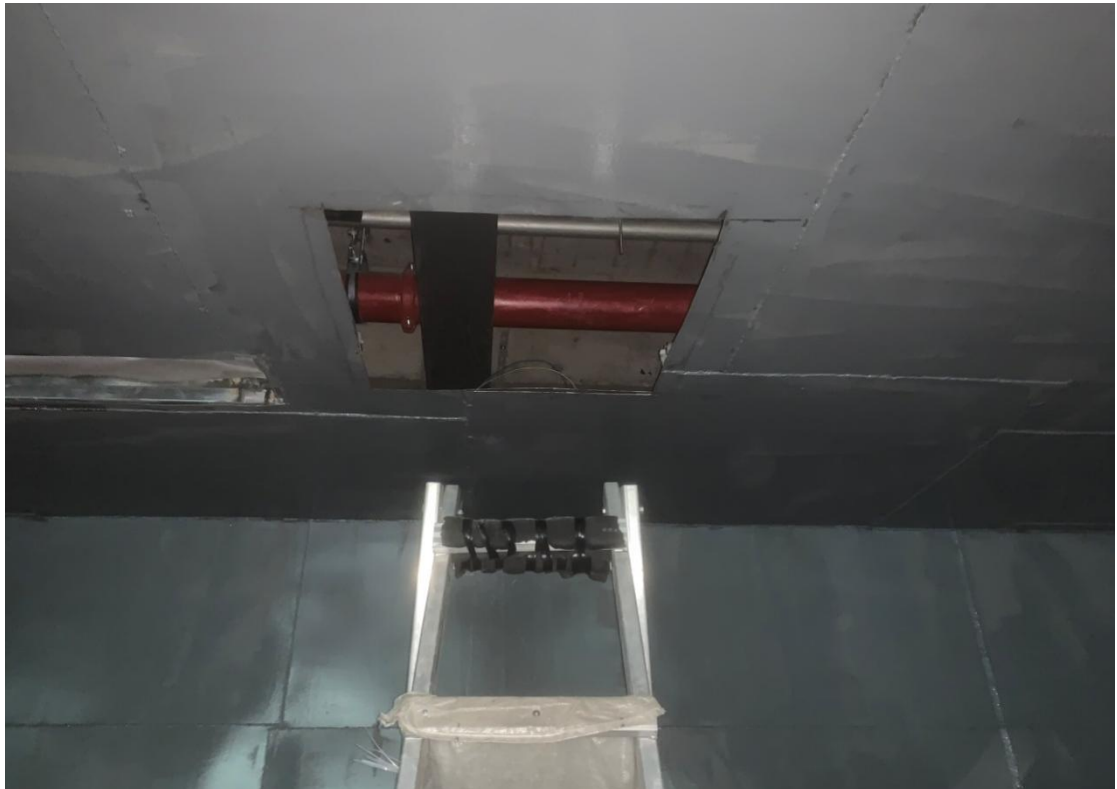
(3) 屏蔽间观察口图

经询问笔录得知：2025年8月15日上午7点左右，北京耀正公司小组长崔琴剑在班前会安排高英坤在1号楼5层清理地面垃圾。上午11时10分左右，同班组人员张欢和杨海亮在屏蔽室外20米左右处电梯等待区位置听到有人喊了一声，张欢和杨海亮立即在屏蔽室附近呼喊，无人回应。张欢立即拨打小组长崔琴剑电话，崔琴剑到达现场后，看到屏蔽室内有一人字梯，利用人字梯爬上顶棚观察口，崔琴剑看到有一人躺在顶棚夹层内，让张欢等人拨打120，几分钟后120到达现场后，对高英坤进行抢救，后经抢救无效死亡。

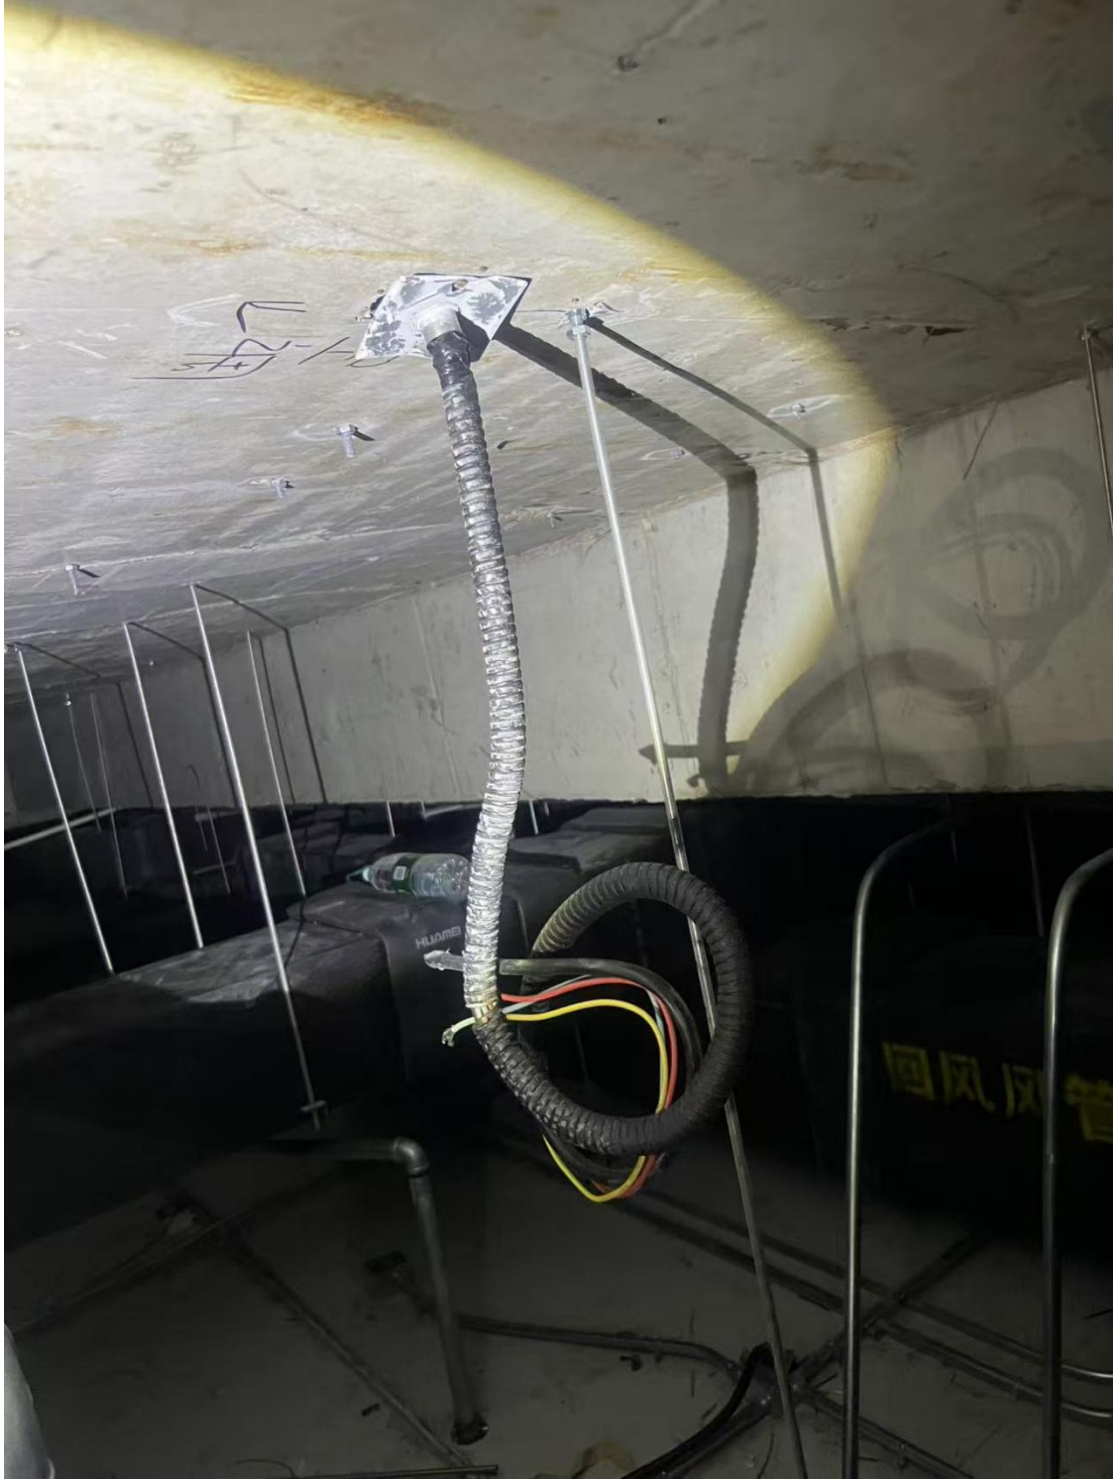
(4) 夹层内空调线裸露图

法医鉴定情况:经对高英坤尸体进行尸表检验,其左手拇指、示指、中指及右手示指均可见局限片状灰黄色皮肤改变,局部干燥、质硬、边缘隆起、中央凹陷,其形态特征符合电流斑改变,余未检见其他暴力性损伤痕迹;经毒物检验,在所送高英坤的心血中未检出乙醇,未检出常见巴比妥类、吩噻嗪类和苯二氮卓类催眠镇静药。尸体尸斑紫红色,双侧球睑结合膜未见出血点,结合现场及案情综合分析,高英坤符合电击死亡。

北京中城公司作为监理单位，对施工现场监督检查不力，未及时发现并消除事发空调线路防护破损、高英坤未经批准单独进入屋顶夹层作业的生产安全事故隐患。

北京耀正公司落实企业生产安全事故隐患排查治理制度不到位，未采取相关技术和管理措施及时发现并消除事发空调线路防护破损、高英坤未经批准单独进入屋顶夹层作业的生产安全事故隐患。
