# 经开区邢台新辉建筑工程有限公司“5·5” 一般生产安全事故调查报告

2025年5月5日8时25分许，位于北京经济技术开发区瑞合西一路与融兴南二街交叉口东南侧项目工地发生一起机械伤害事件，致1人死亡。该事件已按要求上报市应急管理部门。

北京康龙化成制剂开发及生产 CDMO 平台项目二标段工程建设单位为康龙化成公司，监理单位为天津天建公司，总包单位为中电四公司。事发项目为二标段 3 号楼管道、工艺及蒸汽管道工程“空调水管道、给排水管道、支吊架安装等”，该工程劳务分包单位为邢台新辉公司，合同价款：2642063.95 元。合同工期：2025 年 3 月 27 日至 2025 年 6 月 30 日。

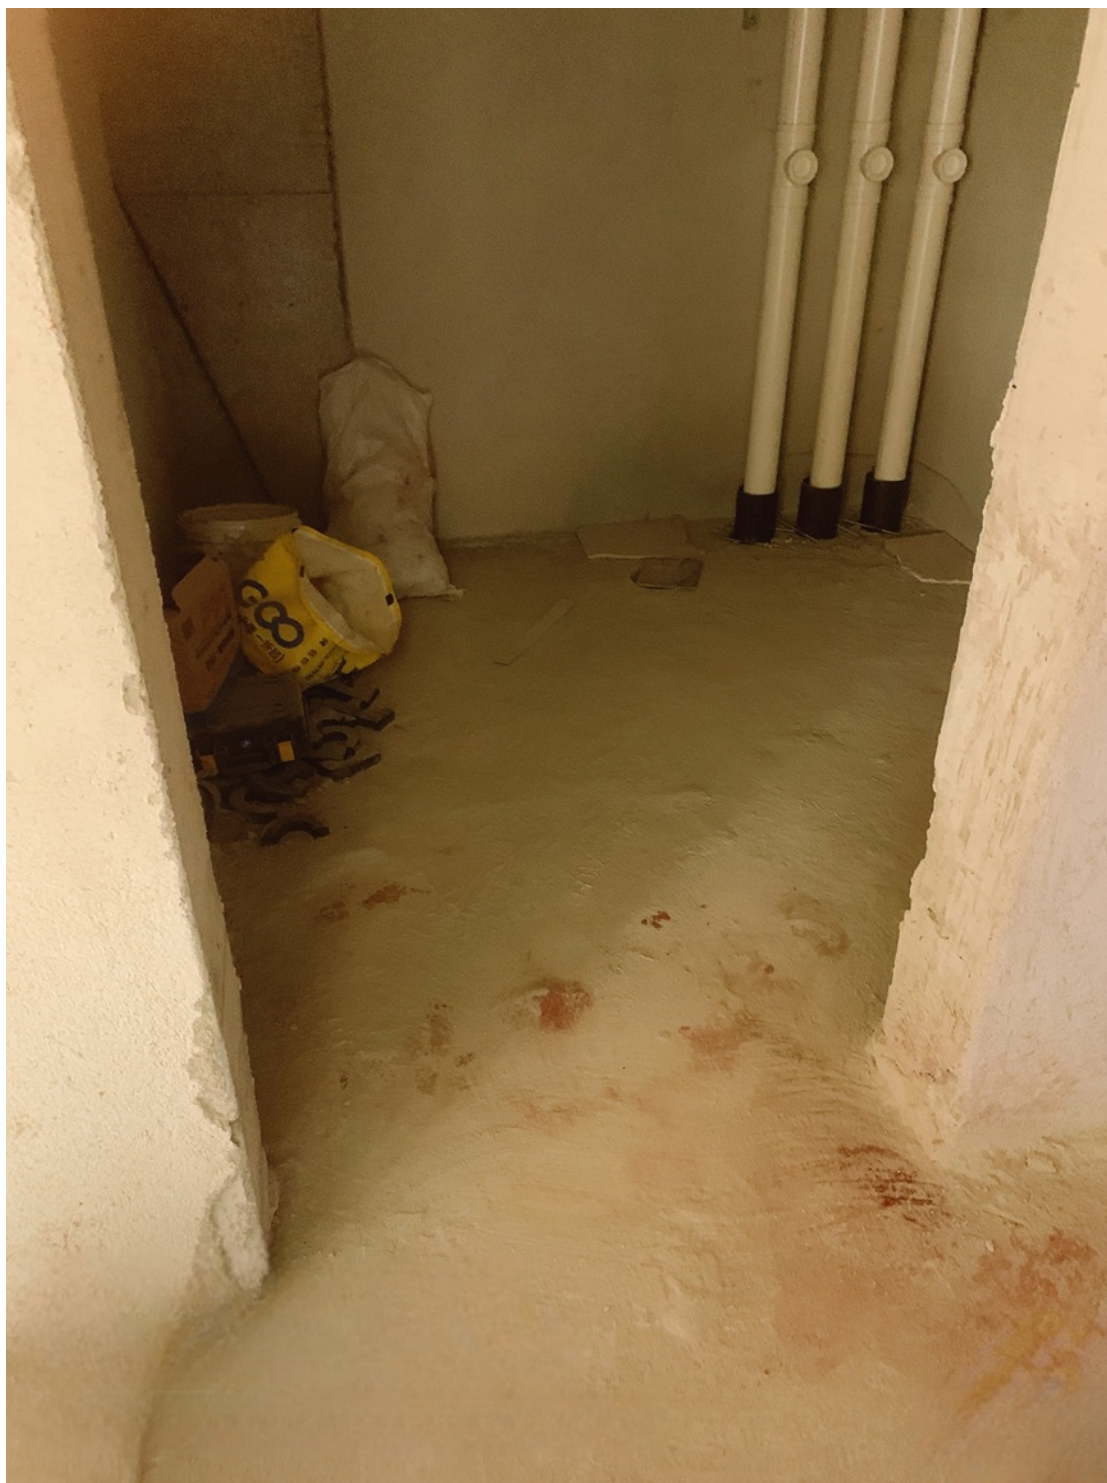
(1) 事发位置图

事故发生地点位于北京经济技术开发区瑞合西一路与融兴南二街交叉口东南侧项目工地，在 3#楼 3 层东侧停放一台升降车，升降车东西向停放，机头（转向轴）朝西，后端朝东。升降车控制器上有多处血迹。升降车南侧为卫生间，卫生间门前和门内西北角地面上有大量血迹，现场已设置警

4. 通过现场勘查发现的卫生间门口的西侧墙垛水泥墙表面距地面102cm至122cm处有面积为18.5cm\*20cm的擦蹭痕迹，此处墙面光滑，并伴有5条横向划痕的现象，以及内侧墙壁在距地面80cm处有多处片状褐色斑迹等现象，符合高从贵在距地面120cm处头部左侧与卫生间门口挤压接触下滑的成伤过程。

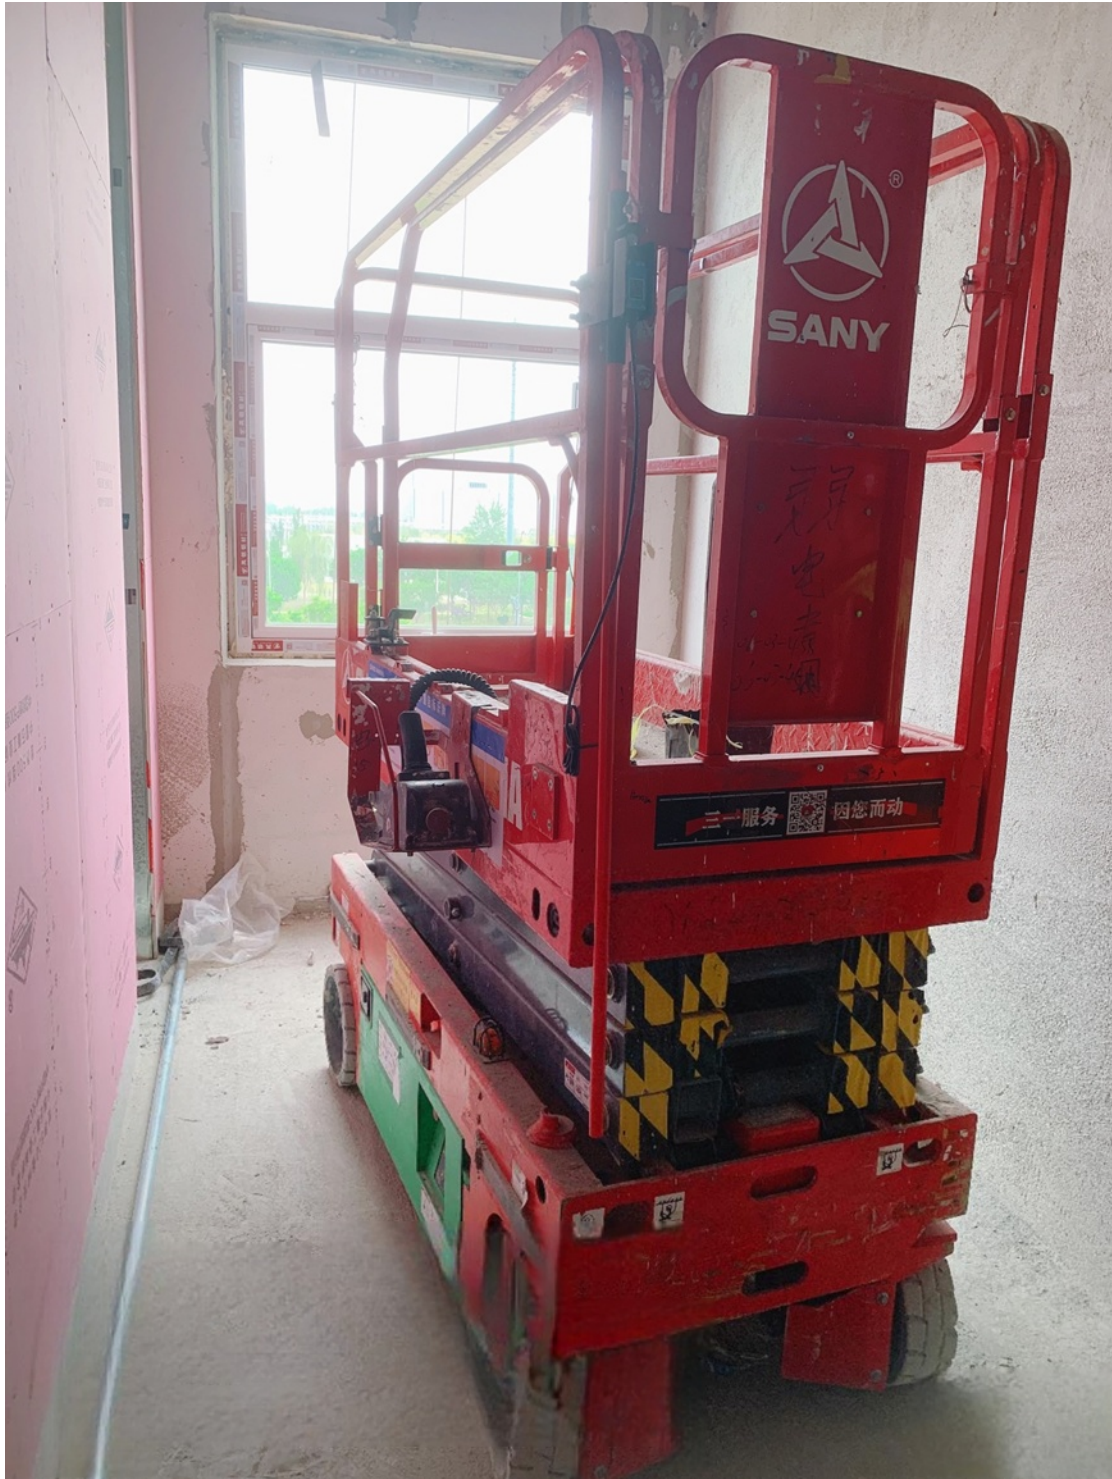
(2) 升降车整体图

3. 通过对升降车的勘查，发现升降车尾部左侧边缘距地面高120cm处侵染血迹、放射性向外喷溅血迹及伴有延伸至地面流柱状血迹以及升降车左后侧底座上方距地面高度约59cm处的剪叉支架外表面的喷溅状血迹和升降车底座后边缘流柱状血迹，符合高从贵在距地面120cm处头部右侧与升降车接触后受伤出血后又下滑至距地面59cm处再次与升降车左侧底座右边缘碰撞的成伤过程。

5. 综合现场门口墙垛上的擦蹭痕迹和升降车血迹的高度、位置、形态、分布情况等，具备作用力支点条件和承痕体、造痕体相对应的条件关系，符合高从贵操控升降车移出卫生间过程中被倒退的升降车与卫生间门口墙垛共同作用挤压头部导致高从贵颅脑损伤死亡的形成条件。

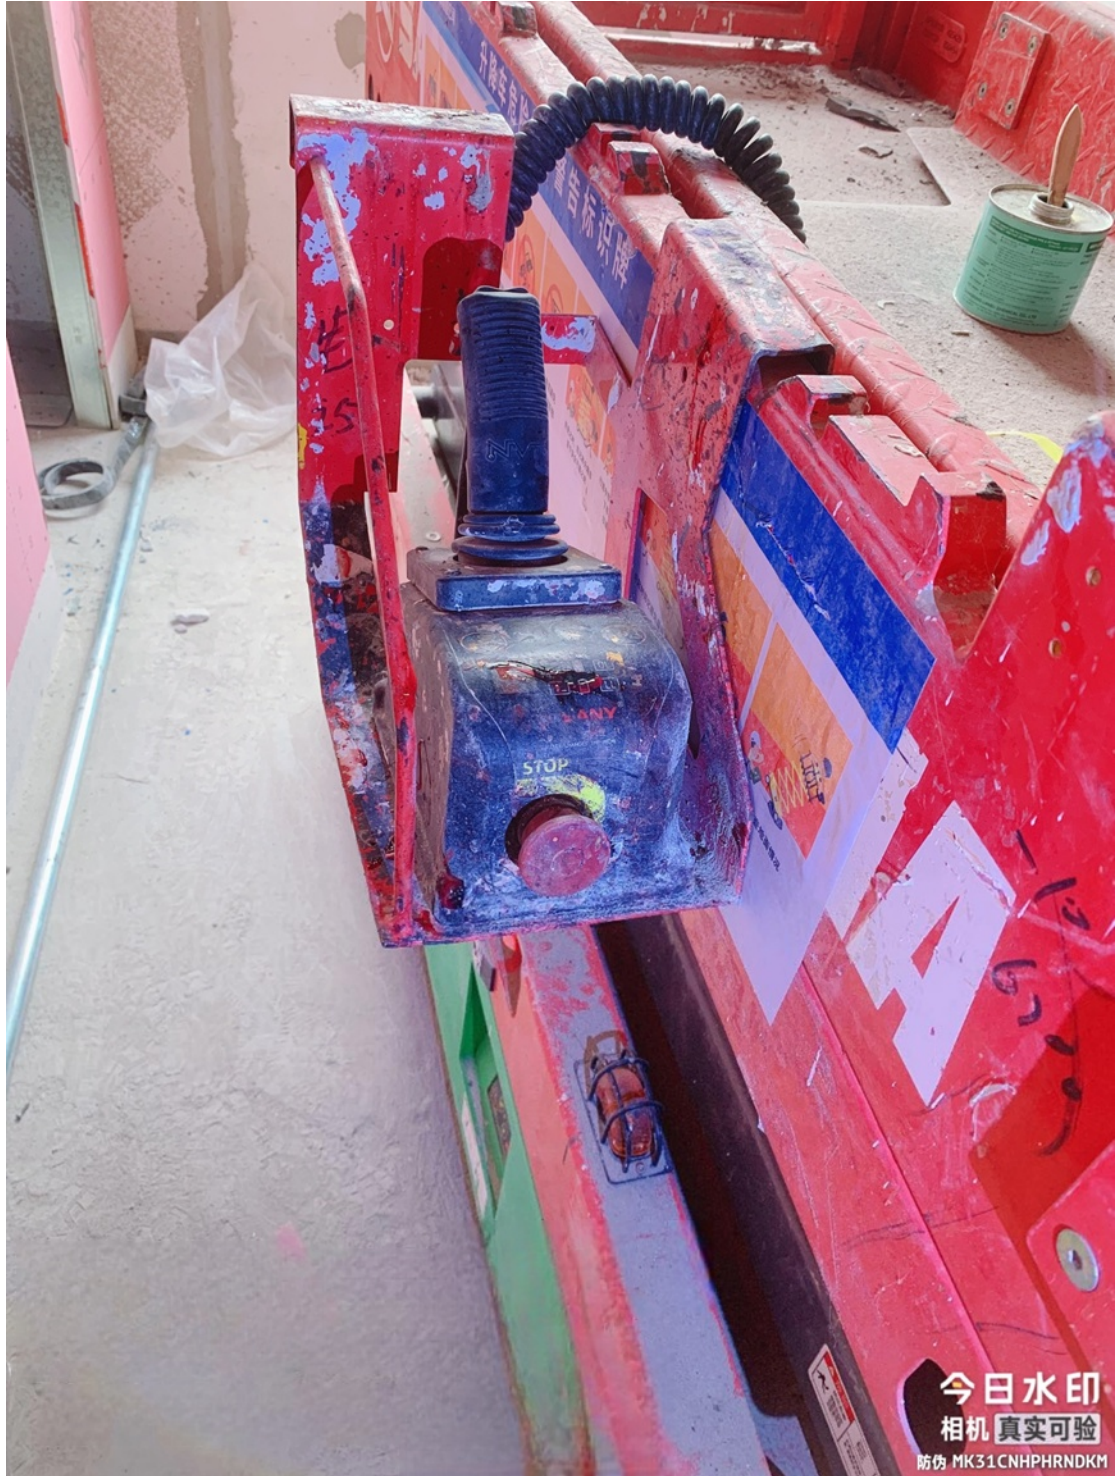
### (3) 升降车操作手柄

高从贵作为升降车操控人员，安全意识淡薄，未按照中电四公司制定的《升降车安全操作规程》第19条<sup>1</sup>、《关于发布升降车综合管理要求的通知》第四条<sup>2</sup>和第五条<sup>3</sup>要求执行，在操控升降车出门洞时，未根据周围环境选择在升降车的前方或后方操作，且未尽量远离升降车，导致事故发生。
