# 经开区北京建兴远洋建筑装饰工程有限责任公司“3·7”一般生产安全事故调查报告

经开区事故调查组

2026 年 7 月

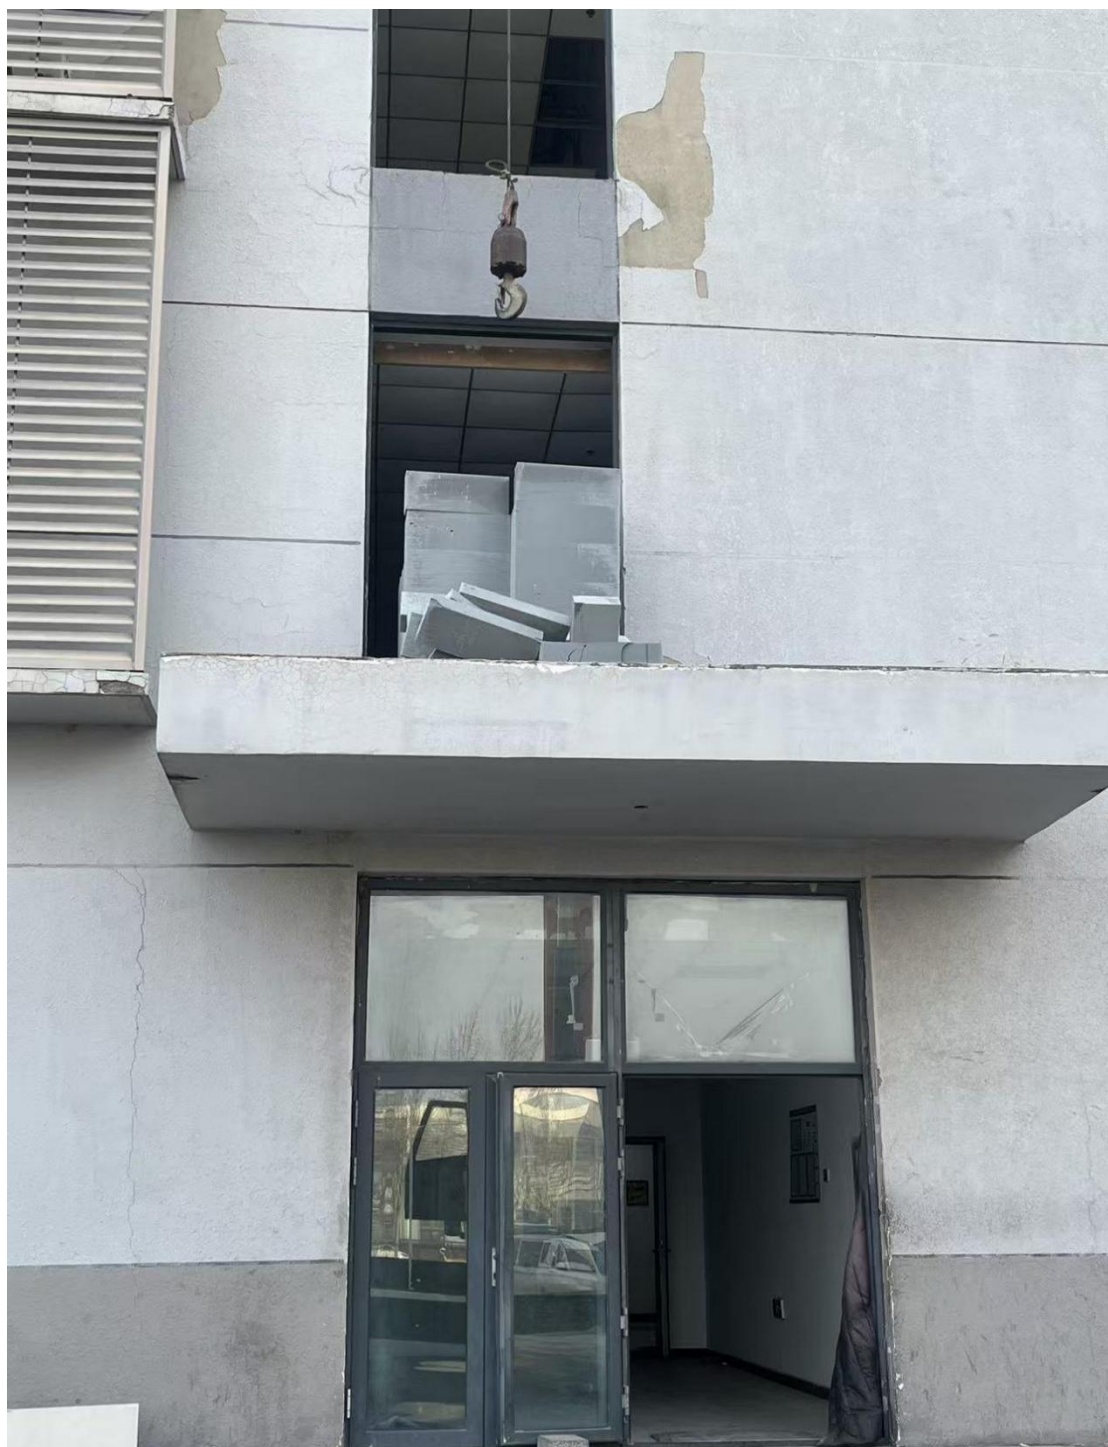
一层西侧门头悬挑雨篷图 1

经现场勘查，事故发生地点位于北京经济技术开发区博兴七路五号院4号楼西侧门前台阶外区域，该区域地面散落有不规则轻体砖。4号楼西侧门头悬挑雨篷上整齐堆放部分轻体砖，另有部分轻体砖散落于雨篷板面。4号楼西侧停放

（1）事发悬挑雨篷规格为 4500mm 长、1800mm 宽。事发轻体砖单块重量为 6.5kg，整托轻体砖有 100 块轻体砖，总重为 650kg。

第一条、第三条规定<sup>[1]</sup>，事发悬挑雨篷施工和检修集中荷载标准值不应小于约 180kg，事发悬挑雨篷抗倾覆验算集中荷载值约为 200kg。整托轻体砖总重约为 650kg，超过事发悬挑雨篷抗倾覆验算集中荷载值。另根据《建筑与市政施工现场安全卫生与职业健康通用规范》（GB 55032-2022）3.2.5 规定<sup>[2]</sup>，事发悬挑雨篷属于建筑外围附属悬挑构件，不参与主体结构受力体系，不属于稳定主体结构范畴，不得作为吊装作业、物料转运及高处悬挑操作平台的支撑、搁置与拉结载体。

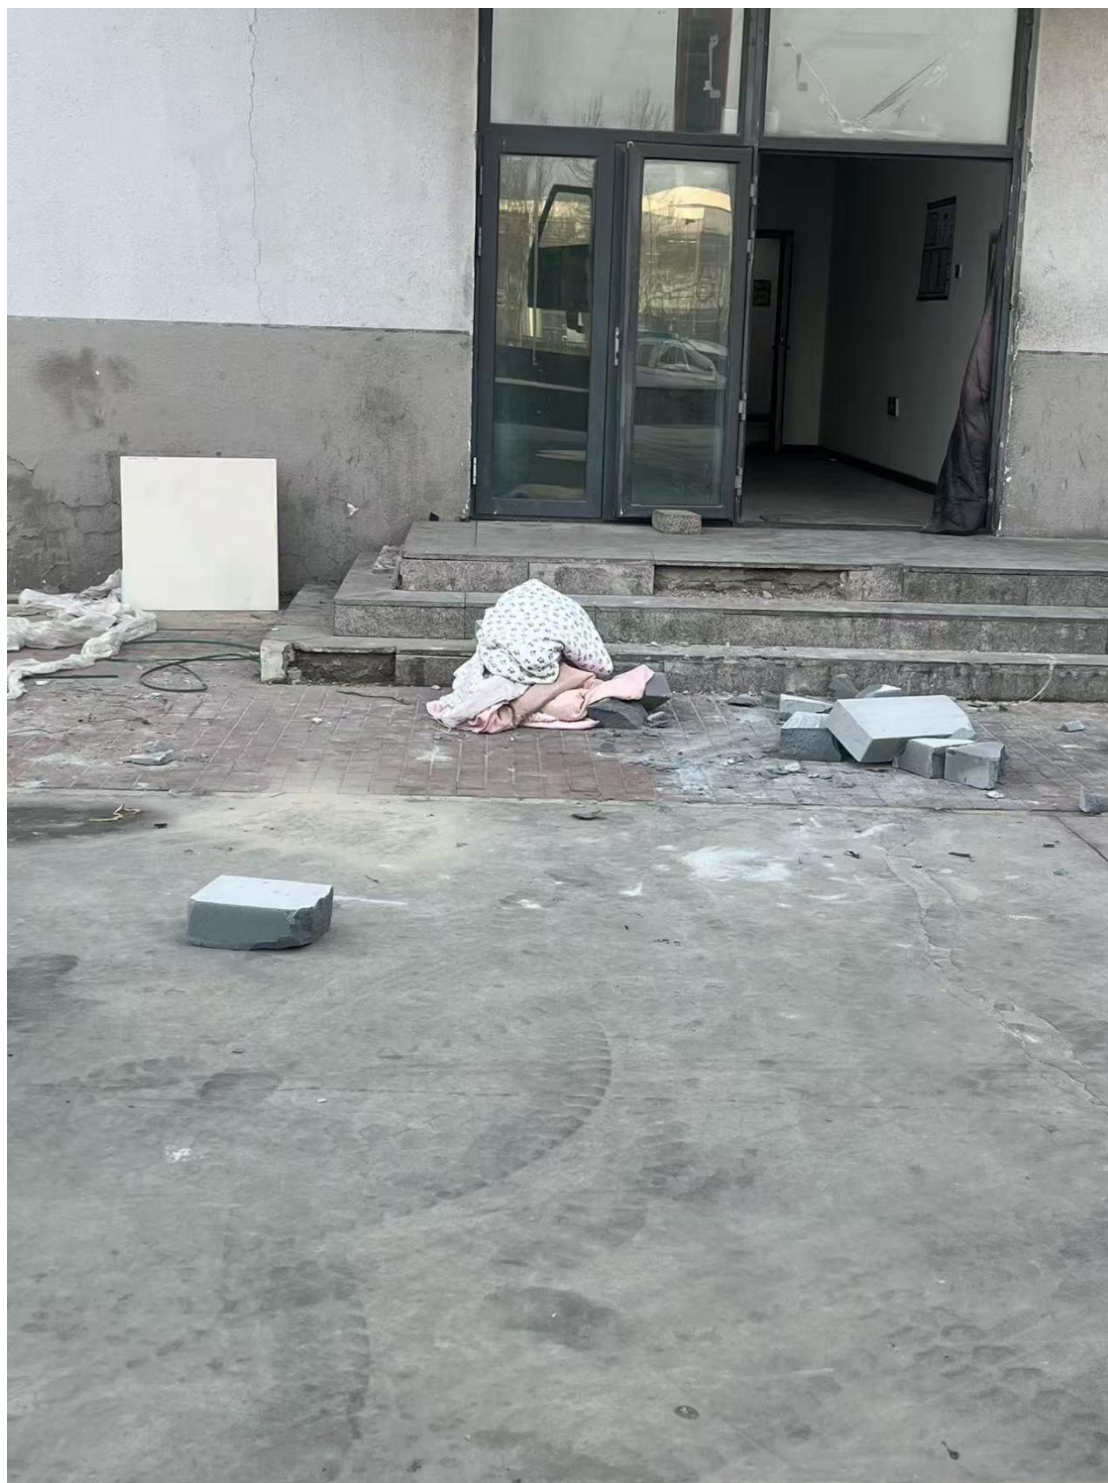
一层西侧门前图

1 台汽车起重机，起重机吊钩位于门头悬挑雨篷垂直上方约 3 米处。
